Lote 4 - Rota: Raja Gabágia

Diagnóstico da Calçada	Qualidade do Serviço	
Endereço: Av. Raja Gabaglia, s/nº	80	B
Data do Registro: 11/11/2019 11:25:58		
Num. Lote CTM: 101334600080

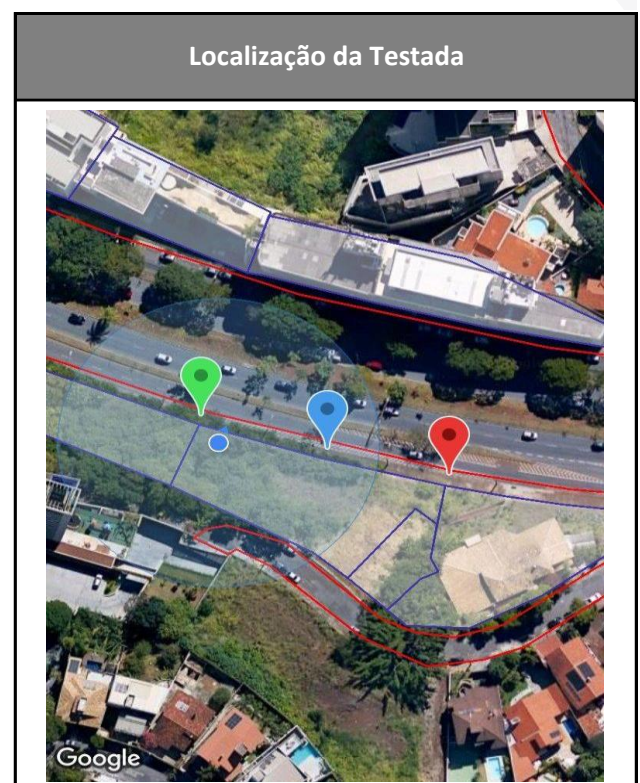
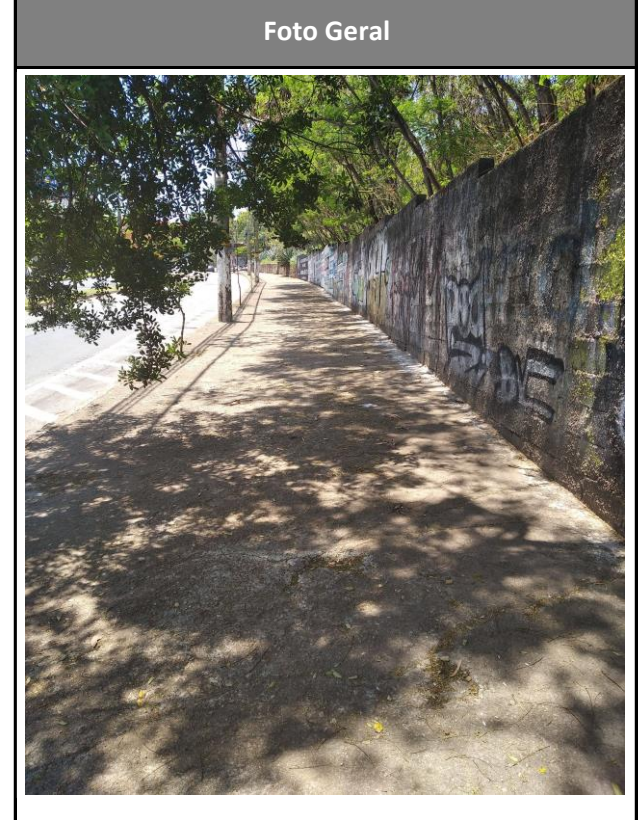
ID	Itens Avaliados	Respostas	Nota
P_1	O Mobiliário urbano está dentro da faixa de serviço de 70 cm ?	Sim	-
P_2	Qual a largura livre do Passeio ?	Acima de 1.50 m	10
P_3	Tipo de revestimento da calçada ?	Concreto	10
P_4	Existencia de Buracos ?	Nenhum	10
P_5	Condições Gerais do Piso e meio-fio da calçada ?	Ótimo(a)	10
P_6	Presença de desniveis ?	Nenhum	10
P_7	Tem rebaixamento de calçada para Pedestre ?	Não	10
P_8	Possui piso tátil ao longo da Calçada ?	Não	-
P_9	A calçada Possui Rebaixamento de Veiculos correto ?	N.A	0
P_10	Existencia de altura livre menor que 2,10 m ?	Não	-
P_11	O Passeio está no padrao da SMPU ?	Não	0
P_12	A testada possui prática de estacionamento sobre o passeio ?	Não	10
P_13	Existe algum dispositivo de Drenagem sobre a calçada ?	Não	0
P_14	Existe PED em frente a testada ?	Não	-
P_15	Existe FTP em frente a testada ?	Não	-
P_16	Classificação geral da calçada pelo pesquisador.	Ótimo(a)	10
