Diagnóstico da Calçada	Qualidade do Serviço	
Endereço: Av. Abílio Machado, 470	60	C
Data do Registro: 08/11/2019 09:48:29		
Num. Lote CTM: 130457400180

Lote 1 - Rota: Noroeste

FRATAR
ENGENHARIA CONSULTIVA

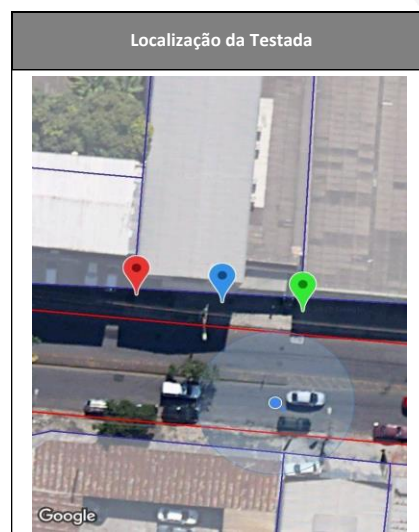
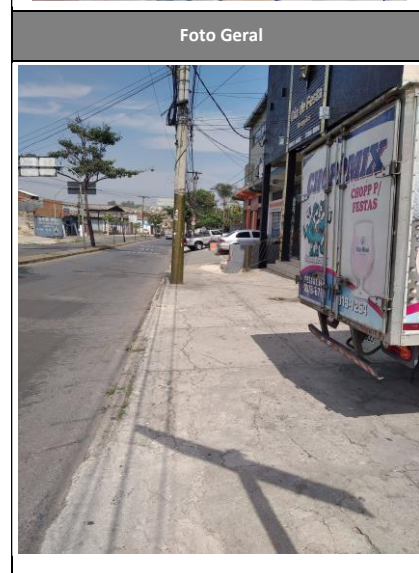
ID	Itens Avaliados	Respostas	Nota
P_1	O Mobiliário urbano está dentro da faixa de serviço de 70 cm ?	Sim	-
P_2	Qual a largura livre do Passeio ?	Acima de 1.50 m	10
P_3	Tipo de revestimento da calçada ?	Concreto	10
P_4	Existência de Buracos ?	Nenhum	10
P_5	Condições Gerais do Piso e meio-fio da calçada ?	Regular	5
P_6	Presença de desníveis ?	Nenhum	10
P_7	Tem rebaixamento de calçada para Pedestre ?	Não	10
P_8	Possui piso tátil ao longo da Calçada ?	Não	-
P_9	A calçada Possui Rebaixamento de Veículos correto ?	Não	0
P_10	Existência de altura livre menor que 2,10 m ?	Não	-
P_11	O Passeio está no padrão da SMPU ?	Não	0
P_12	A testada possui prática de estacionamento sobre o passeio ?	Sim	0
P_13	Existe algum dispositivo de Drenagem sobre a calçada ?	Não	0
P_14	Existe PED em frente a testada ?	Não	-
P_15	Existe FTP em frente a testada ?	Não	-
P_16	Classificação geral da calçada pelo pesquisador.	Regular	5
