Lote 4 - Rota: Contorno

FRATAR
ENGENHARIA CONSULTIVA

| Diagnóstico da Calçada | Qualidade do Serviço | |
| Endereço: Av.Contorno, 2683 | 75 | B |

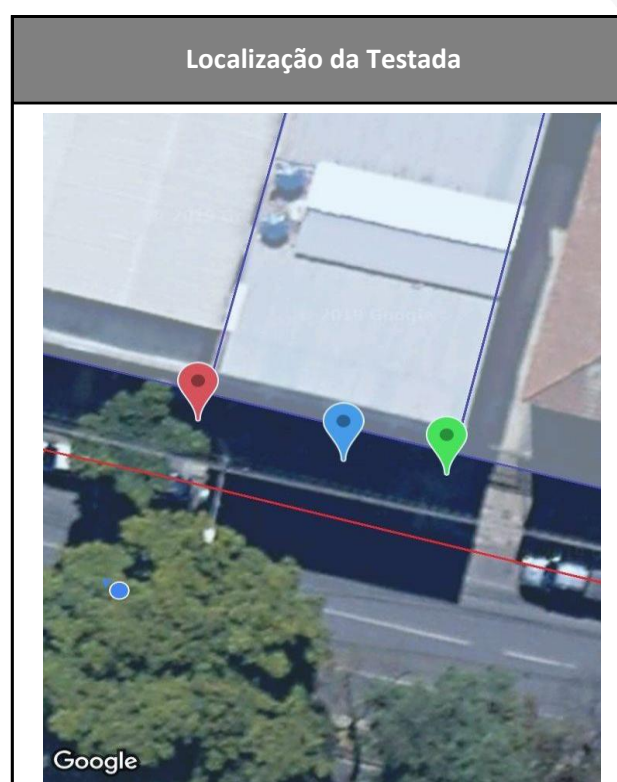
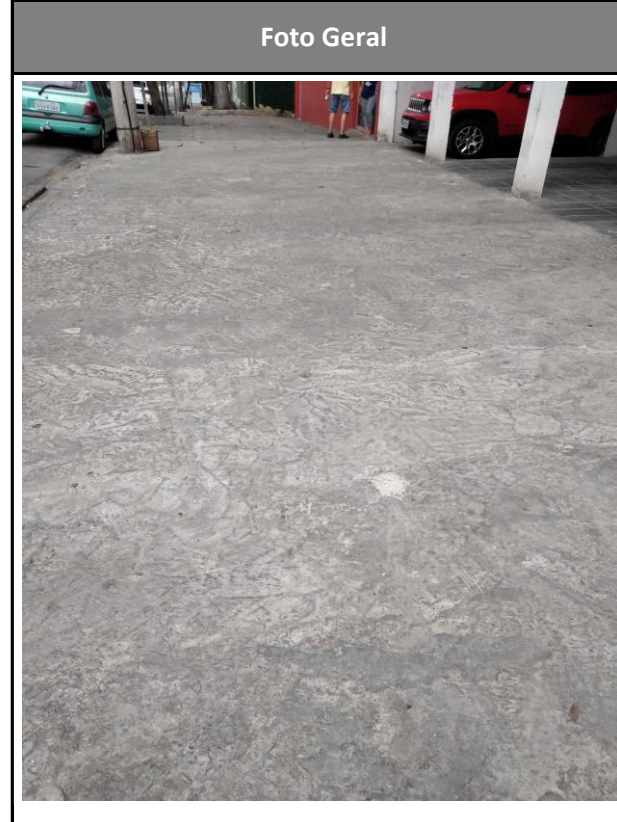
| ID | Itens Avaliados | Respostas | Nota |
|---|--|---|---|
| P_4 | Existência de Buracos ? | Poucos | 5 |
| P_9 | A calçada Possui Rebaixamento de Veículos correto ? | Não | 0 |
| P_11 | O Passeio está no padrão da SMPU ? | Não | 0 |
