Diagnóstico da Calçada	Qualidade do Serviço	
Endereço: Av. Portugal, s/nº	69	C
Data do Registro: 16/11/2019 12:07:45		
Num. Lote CTM: 200076500610

Diagnóstico da Calçada	Qualidade do Serviço		Complemento do Diagnóstico
Endereço: Av. Portugal, s/nº Data do Registro: 16/11/2019 12:07:45 Num. Lote CTM: 200076500610	69	C

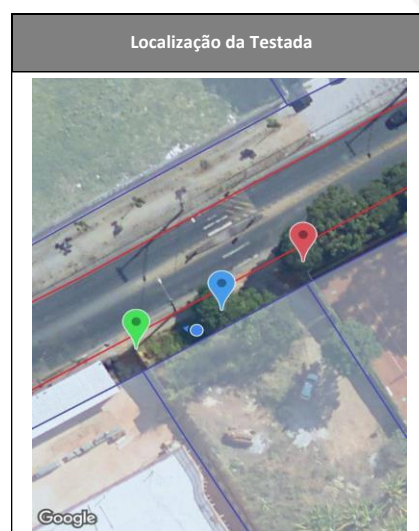
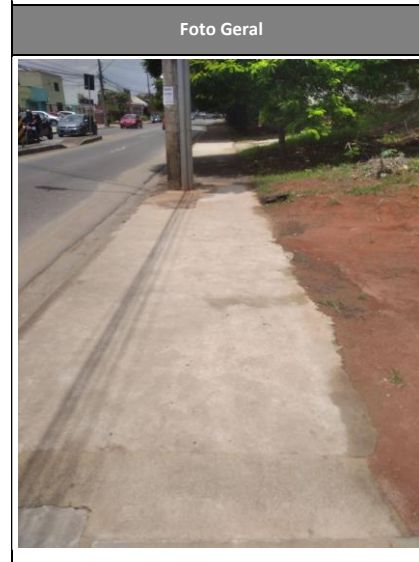
ID	Itens Avaliados	Respostas	Nota
P_1	O Mobiliário urbano está dentro da faixa de serviço de 70 cm ?	Sim	-
P_2	Qual a largura livre do Passeio ?	Acima de 1.50 m	10
P_3	Tipo de revestimento da calçada ?	Concreto	10
P_4	Existência de Buracos ?	Nenhum	10
P_5	Condições Gerais do Piso e meio-fio da calçada ?	Regular	5
P_6	Presença de desníveis ?	Nenhum	10
P_7	Tem rebaixamento de calçada para Pedestre ?	Sim	9
P_8	Possui piso tátil ao longo da Calçada ?	Não	-
P_9	A calçada Possui Rebaixamento de Veículos correto ?	Não	0
P_10	Existência de altura livre menor que 2,10 m ?	Não	-
P_11	O Passeio está no padrão da SMPU ?	Não	0
P_12	A testada possui prática de estacionamento sobre o passeio ?	Não	10
P_13	Existe algum dispositivo de Drenagem sobre a calçada ?	Não	0
P_14	Existe PED em frente a testada ?	Não	-
P_15	Existe FTP em frente a testada ?	Sim	-
P_16	Classificação geral da calçada pelo pesquisador.	Regular	5
