Lote 4 - Rota: Contorno

FRATAR
ENGENHARIA CONSULTIVA

Diagnóstico da Calçada	Qualidade do Serviço	
Endereço: Av.Contorno, 3609	82	B
Data do Registro: 09/11/2019 15:00:15		
Num. Lote CTM: 70099200340

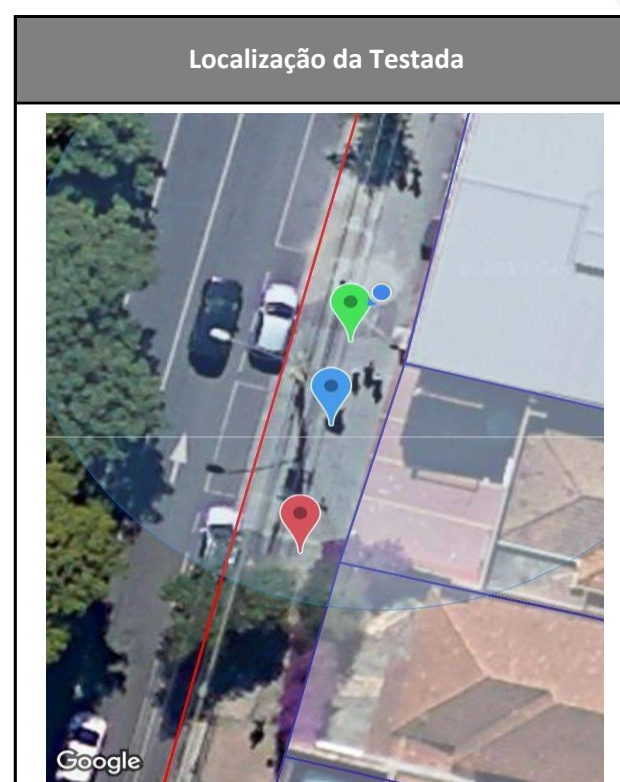
ID	Itens Avaliados	Respostas	Nota
P_1	O Mobiliário urbano está dentro da faixa de serviço de 70 cm ?	Sim	-
P_2	Qual a largura livre do Passeio ?	Acima de 1.50 m	10
P_3	Tipo de revestimento da calçada ?	Concreto	10
P_4	Existencia de Buracos ?	Poucos	5
P_5	Condições Gerais do Piso e meio-fio da calçada ?	Ótimo(a)	10
P_6	Presença de desniveis ?	Leve	7
P_7	Tem rebaixamento de calçada para Pedestre ?	Não	10
P_8	Possui piso tátil ao longo da Calçada ?	Não	-
P_9	A calçada Possui Rebaixamento de Veiculos correto ?	Sim	10
P_10	Existencia de altura livre menor que 2,10 m ?	Não	-
P_11	O Passeio está no padrao da SMPU ?	Não	0
P_12	A testada possui prática de estacionamento sobre o passeio ?	Não	10
P_13	Existe algum dispositivo de Drenagem sobre a calçada ?	Não	0
P_14	Existe PED em frente a testada ?	Não	-
P_15	Existe FTP em frente a testada ?	Não	-
P_16	Classificação geral da calçada pelo pesquisador.	Ótimo(a)	10
