Diagnóstico da Calçada	Qualidade do Serviço	
Endereço: Rua Rio Grande do Norte, 1390	<b>49</b>	<b>D</b>
Data do Registro: 14/11/2019 10:57:48		
Num. Lote CTM: 10029000370

Diagnóstico da Calçada	Qualidade do Serviço		Complemento do Diagnóstico
Endereço: Rua Rio Grande do Norte, 1390 Data do Registro: 14/11/2019 10:57:48 Num. Lote CTM: 10029000370	49	D

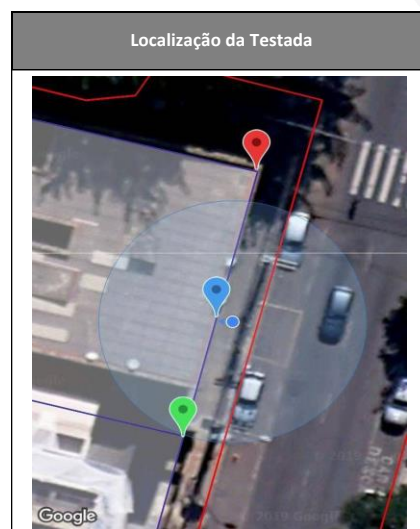
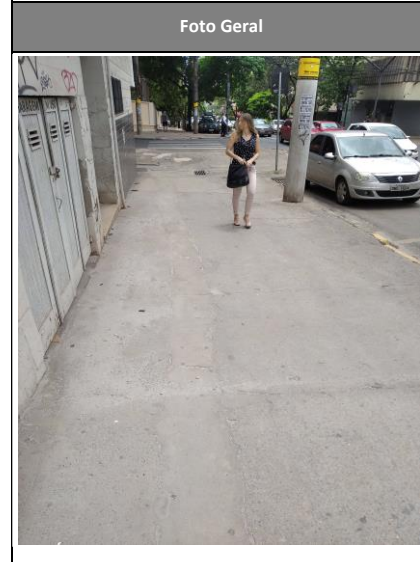
ID	Itens Avaliados	Respostas	Nota
P_1	O Mobiliário urbano está dentro da faixa de serviço de 70 cm ?	Sim	-
P_2	Qual a largura livre do Passeio ?	Acima de 1.50 m	10
P_3	Tipo de revestimento da calçada ?	Concreto	10
P_4	Existência de Buracos ?	Poucos	5
P_5	Condições Gerais do Piso e meio-fio da calçada ?	Regular	5
P_6	Presença de desníveis ?	Leve	10
P_7	Tem rebaixamento de calçada para Pedestre ?	Sim	10
P_8	Possui piso tátil ao longo da Calçada ?	Não	-
P_9	A calçada Possui Rebaixamento de Veículos correto ?	Não	0
P_10	Existência de altura livre menor que 2,10 m ?	Não	-
P_11	O Passeio está no padrão da SMPU ?	Não	0
P_12	A testada possui prática de estacionamento sobre o passeio ?	Não	10
P_13	Existe algum dispositivo de Drenagem sobre a calçada ?	Sim	0
P_14	Existe PED em frente a testada ?	Não	-
P_15	Existe FTP em frente a testada ?	Sim	-
P_16	Classificação geral da calçada pelo pesquisador.	Ruim	0

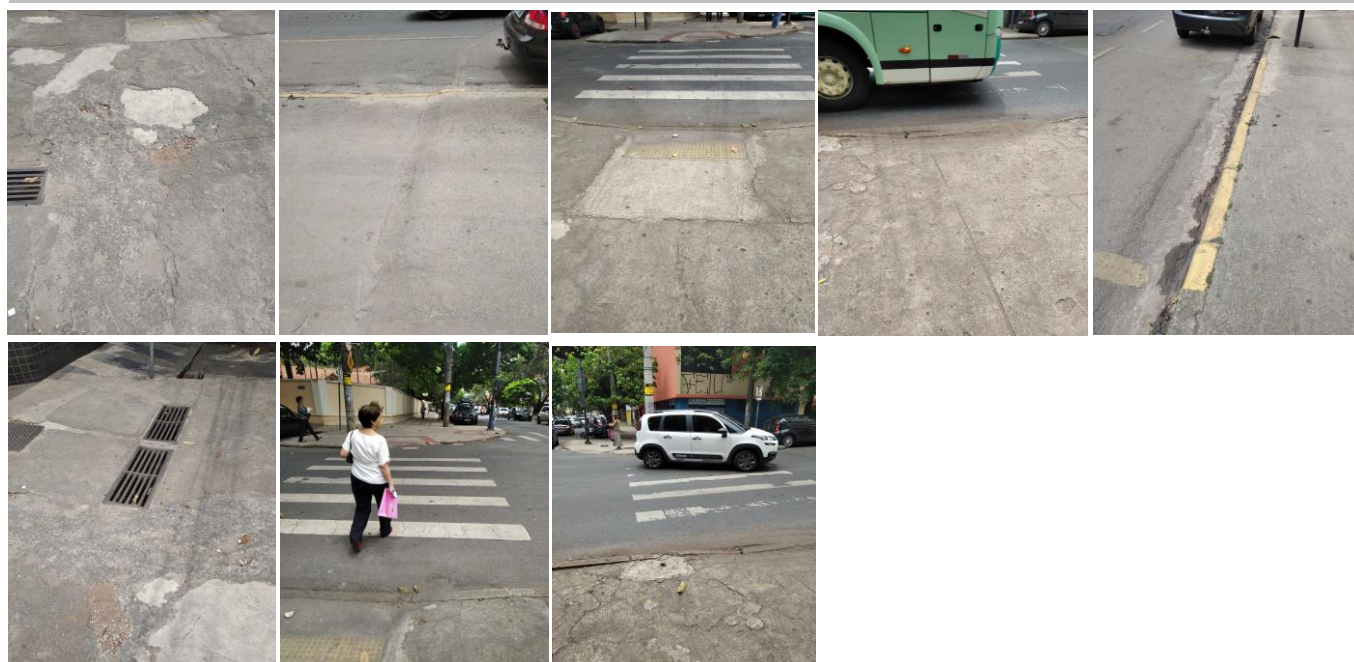
### Fotos Complementares - Detalhes do Passeio

ID	Itens Avaliados	Respostas	Nota
P_7_1	Qual tipo do Rebaixo ?	Rebaixo Tipo 1 (trapézio)	0
P_7_1_1	Se for do Tipo 1, Passeio possui largura livre de 1,2 m ?	Sim	0
P_7_1_2	Se for do Tipo 1, O rebaixo tem abas conforme a norma ?	Não	-1
P_7_2	A rampa do rebaixo tem Inclinação da norma (8,33%) ?	Sim	0
P_7_3	O rebaixo possui piso tátil ?	Tem só piso de alerta	-1
P_7_3_1	O piso tátil de alerta e direcional do rebaixo está conforme a norma ?	Não	-1
P_8_1	O piso tátil está no eixo da faixa livre ?	0	0
P_8_2	Se tem uma leve mudança de direção está conforme a norma ?	0	0
P_8_3	Se tem mudança de direção de 90º ou maior está conforme a norma ?	0	0
P_8_4	Se tem mudança de direção de três faixas direcionais está conforme a norma ?	0	0
P_8_5	Se tem mudança de direção de quatro faixas direcionais está conforme a norma?	0	0
P_8_6	Tem piso tátil em pontos de ônibus conforme a norma?	0	0
P_8_7	O piso tátil tem conexão com os lotes vizinhos?	0	0

P_8_8	O piso tátil está em boas condições aparentes?	0	0
P_8_9	O piso tátil apresenta desenho com bom senso?	0	0
P_13_1	Dispositivo de Drenagem está devidamente instalado e bem conservado?	Sim	0
P_13_2	Dispositivo de Drenagem oferece risco para caminamento seguro de pedestre?	Sim	-5
