Diagnóstico da Calçada	Qualidade do Serviço	
Endereço: Rua Monteiro Lobato, s/nº	56	C
Data do Registro: 28/10/2019 10:39:08		
Num. Lote CTM: 140231300220

Diagnóstico da Calçada	Qualidade do Serviço		Complemento do Diagnóstico
Endereço: Rua Monteiro Lobato, s/nº Data do Registro: 28/10/2019 10:39:08 Num. Lote CTM: 140231300220	56	C

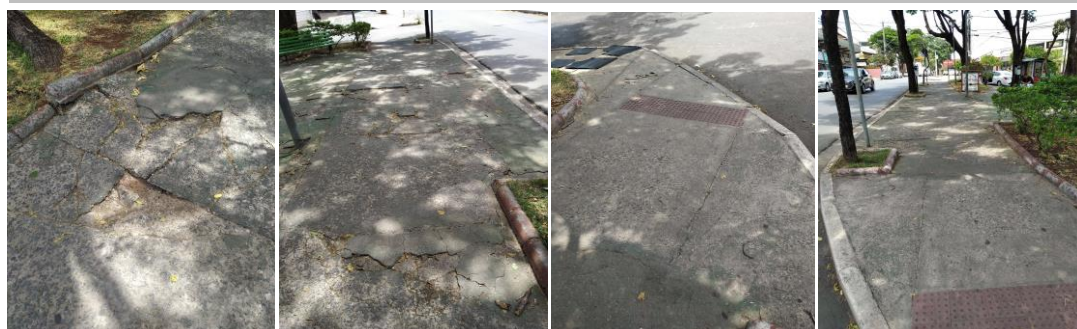
Fotos Complementares - Detalhes do Passeio

ID	Itens Avaliados	Respostas	Nota
P_1	O Mobiliário urbano está dentro da faixa de serviço de 70 cm ?	Sim	-
P_2	Qual a largura livre do Passeio ?	Entre 0.80 m e 1.20 m	4
P_3	Tipo de revestimento da calçada ?	Concreto	10
P_4	Existência de Buracos ?	Poucos	5
P_5	Condições Gerais do Piso e meio-fio da calçada ?	Regular	5
P_6	Presença de desníveis ?	Nenhum	10
P_7	Tem rebaixamento de calçada para Pedestre ?	Sim	7
P_8	Possui piso tátil ao longo da Calçada ?	Não	-
P_9	A calçada Possui Rebaixamento de Veículos correto ?	N.A	0
P_10	Existência de altura livre menor que 2,10 m ?	Não	-
P_11	O Passeio está no padrão da SMPU ?	Não	0
P_12	A testada possui prática de estacionamento sobre o passeio ?	Não	10
P_13	Existe algum dispositivo de Drenagem sobre a calçada ?	Não	0
P_14	Existe PED em frente a testada ?	Não	-
P_15	Existe FTP em frente a testada ?	Não	-
P_16	Classificação geral da calçada pelo pesquisador.	Regular	5
