Diagnóstico da Calçada	Qualidade do Serviço	
Endereço: Av. João Pinheiro, 467	63	C
Data do Registro: 30/10/2019 12:52:45		
Num. Lote CTM: 10215300160

Diagnóstico da Calçada	Qualidade do Serviço		Complemento do Diagnóstico
Endereço: Av. João Pinheiro, 467 Data do Registro: 30/10/2019 12:52:45 Num. Lote CTM: 10215300160	63	C

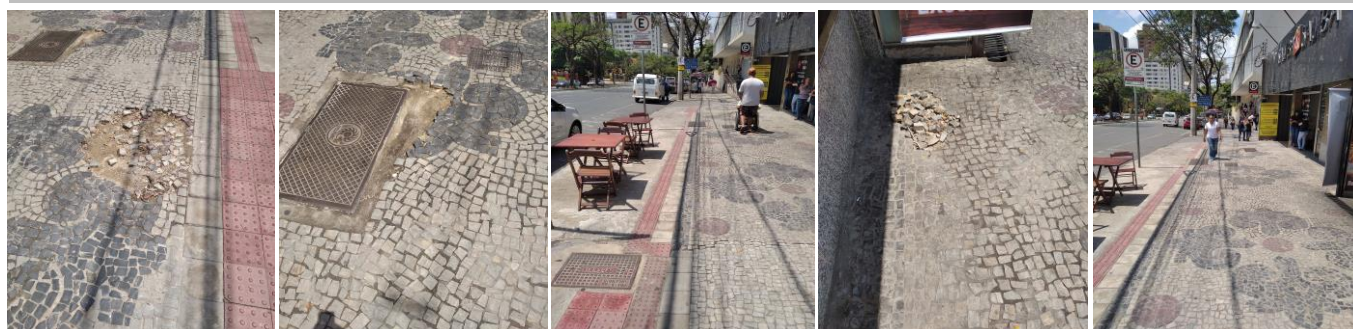
Fotos Complementares - Detalhes do Passeio

ID	Itens Avaliados	Respostas	Nota
P_1	O Mobiliário urbano está dentro da faixa de serviço de 70 cm ?	Sim	-
P_2	Qual a largura livre do Passeio ?	Acima de 1.50 m	10
P_3	Tipo de revestimento da calçada ?	Pedra Portuguesa	8
P_4	Existência de Buracos ?	Poucos	5
P_5	Condições Gerais do Piso e meio-fio da calçada ?	Péssimo	5
P_6	Presença de desníveis ?	Nenhum	7
P_7	Tem rebaixamento de calçada para Pedestre ?	Não	7
P_8	Possui piso tátil ao longo da Calçada ?	Sim	-
P_9	A calçada Possui Rebaixamento de Veículos correto ?	Sim	10
P_10	Existência de altura livre menor que 2,10 m ?	Não	-
P_11	O Passeio está no padrão da SMPU ?	Não	0
P_12	A testada possui prática de estacionamento sobre o passeio ?	Não	10
P_13	Existe algum dispositivo de Drenagem sobre a calçada ?	Não	0
P_14	Existe PED em frente a testada ?	Não	-
P_15	Existe FTP em frente a testada ?	Não	-
P_16	Classificação geral da calçada pelo pesquisador.	Ruim	10
