Diagnóstico da Calçada	Qualidade do Serviço	
Endereço: Av. Portugal, 660	81	B
Data do Registro: 16/11/2019 10:18:38		
Num. Lote CTM: 200011602600

Diagnóstico da Calçada	Qualidade do Serviço		Complemento do Diagnóstico
Endereço: Av. Portugal, 660 Data do Registro: 16/11/2019 10:18:38 Num. Lote CTM: 200011602600	81	B

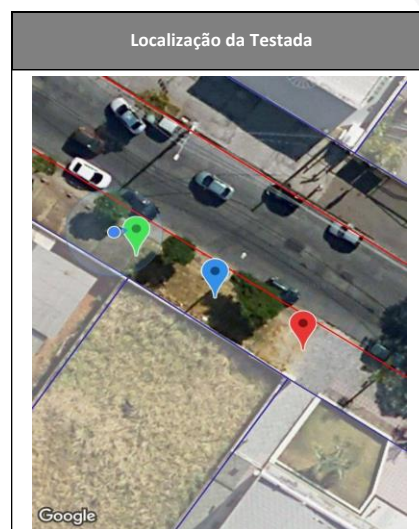
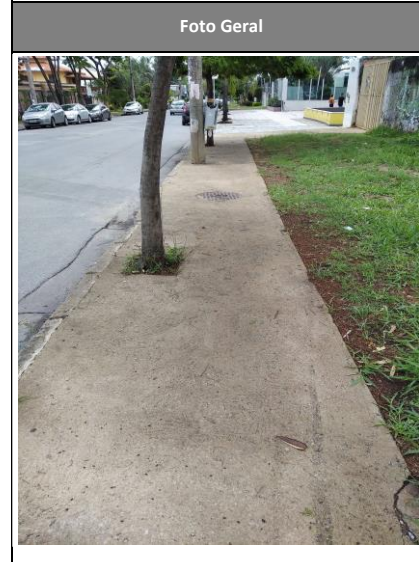
ID	Itens Avaliados	Respostas	Nota
P_1	O Mobiliário urbano está dentro da faixa de serviço de 70 cm ?	Sim	-
P_2	Qual a largura livre do Passeio ?	Entre 0.80 m e 1.20 m	4
P_3	Tipo de revestimento da calçada ?	Concreto	10
P_4	Existência de Buracos ?	Nenhum	10
P_5	Condições Gerais do Piso e meio-fio da calçada ?	Ótimo(a)	10
P_6	Presença de desníveis ?	Leve	7
P_7	Tem rebaixamento de calçada para Pedestre ?	Não	10
P_8	Possui piso tátil ao longo da Calçada ?	Não	-
P_9	A calçada Possui Rebaixamento de Veículos correto ?	Sim	10
P_10	Existência de altura livre menor que 2,10 m ?	Não	-
P_11	O Passeio está no padrão da SMPU ?	Não	0
P_12	A testada possui prática de estacionamento sobre o passeio ?	Não	10
P_13	Existe algum dispositivo de Drenagem sobre a calçada ?	Não	0
P_14	Existe PED em frente a testada ?	Sim	-
P_15	Existe FTP em frente a testada ?	Não	-
P_16	Classificação geral da calçada pelo pesquisador.	Ótimo(a)	10
