Diagnóstico da Calçada	Qualidade do Serviço	
Endereço: Av. Portugal, 1779	80	B
Data do Registro: 19/11/2019 12:27:04		
Num. Lote CTM: 200002800630

Diagnóstico da Calçada	Qualidade do Serviço		Complemento do Diagnóstico
Endereço: Av. Portugal, 1779 Data do Registro: 19/11/2019 12:27:04 Num. Lote CTM: 200002800630	80	B

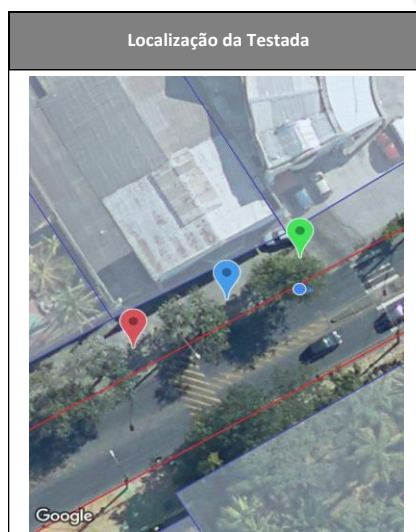
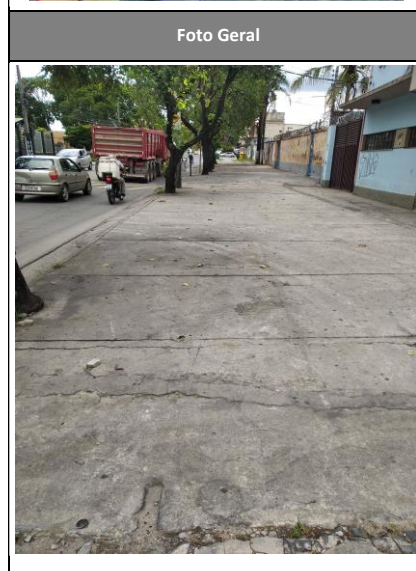
ID	Itens Avaliados	Respostas	Nota
P_1	O Mobiliário urbano está dentro da faixa de serviço de 70 cm ?	Sim	-
P_2	Qual a largura livre do Passeio ?	Acima de 1.50 m	10
P_3	Tipo de revestimento da calçada ?	Concreto	10
P_4	Existência de Buracos ?	Nenhum	10
P_5	Condições Gerais do Piso e meio-fio da calçada ?	Ótimo(a)	10
P_6	Presença de desníveis ?	Nenhum	10
P_7	Tem rebaixamento de calçada para Pedestre ?	Não	10
P_8	Possui piso tátil ao longo da Calçada ?	Não	-
P_9	A calçada Possui Rebaixamento de Veículos correto ?	Não	0
P_10	Existência de altura livre menor que 2,10 m ?	Não	-
P_11	O Passeio está no padrão da SMPU ?	Não	0
P_12	A testada possui prática de estacionamento sobre o passeio ?	Não	10
P_13	Existe algum dispositivo de Drenagem sobre a calçada ?	Não	0
P_14	Existe PED em frente a testada ?	Não	-
P_15	Existe FTP em frente a testada ?	Não	-
P_16	Classificação geral da calçada pelo pesquisador.	Ótimo(a)	10
