Diagnóstico da Calçada	Qualidade do Serviço	
Endereço: Rua Rio Grande do Norte, 1164	78	B
Data do Registro: 14/11/2019 11:12:14		
Num. Lote CTM: 10084100430

Diagnóstico da Calçada	Qualidade do Serviço		Complemento do Diagnóstico
Endereço: Rua Rio Grande do Norte, 1164	78	B	
Data do Registro: 14/11/2019 11:12:14			
Num. Lote CTM: 10084100430

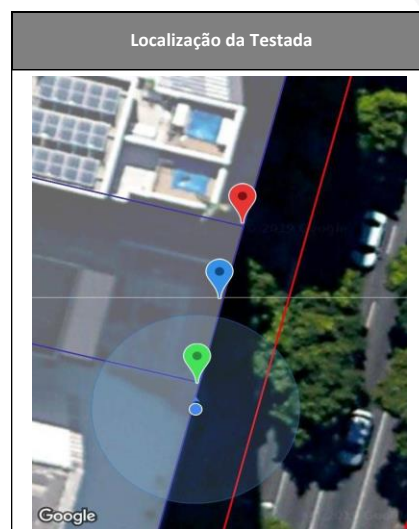
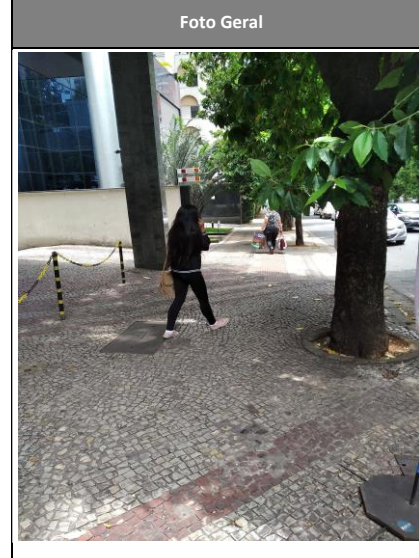
ID	Itens Avaliados	Respostas	Nota
P_1	O Mobiliário urbano está dentro da faixa de serviço de 70 cm ?	Sim	-
P_2	Qual a largura livre do Passeio ?	Acima de 1.50 m	10
P_3	Tipo de revestimento da calçada ?	Pedra Portuguesa	8
P_4	Existência de Buracos ?	Poucos	5
P_5	Condições Gerais do Piso e meio-fio da calçada ?	Regular	5
P_6	Presença de desníveis ?	Nenhum	3
P_7	Tem rebaixamento de calçada para Pedestre ?	Não	10
P_8	Possui piso tátil ao longo da Calçada ?	Não	-
P_9	A calçada Possui Rebaixamento de Veículos correto ?	Sim	0
P_10	Existência de altura livre menor que 2,10 m ?	Não	-
P_11	O Passeio está no padrão da SMPU ?	Não	0
P_12	A testada possui prática de estacionamento sobre o passeio ?	Não	10
P_13	Existe algum dispositivo de Drenagem sobre a calçada ?	Não	0
P_14	Existe PED em frente a testada ?	Não	-
P_15	Existe FTP em frente a testada ?	Não	-
P_16	Classificação geral da calçada pelo pesquisador.	Ótimo(a)	5
