Diagnóstico da Calçada	Qualidade do Serviço	
Endereço: Rua São Paulo, 1755	83	B
Data do Registro: 08/11/2019 09:32:48		
Num. Lote CTM: 10185700205

Lote 4 - Rota: Raja Gabáglia

FRATAR
ENGENHARIA CONSULTIVA

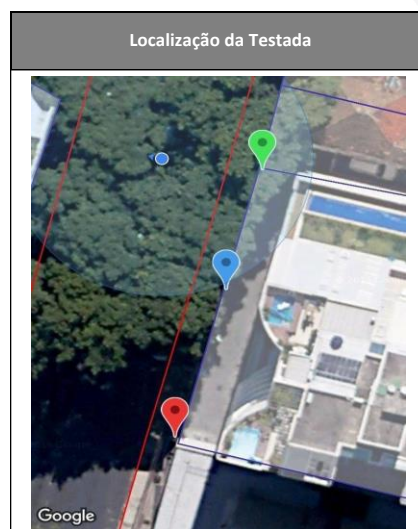
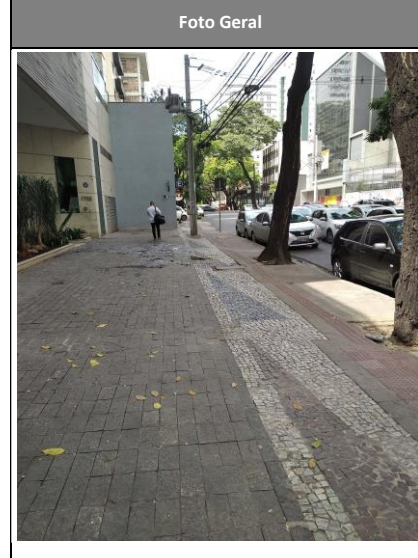
ID	Itens Avaliados	Respostas	Nota
P_1	O Mobiliário urbano está dentro da faixa de serviço de 70 cm ?	Não	-
P_2	Qual a largura livre do Passeio ?	Acima de 1.50 m	10
P_3	Tipo de revestimento da calçada ?	Pedra Portuguesa	8
P_4	Existência de Buracos ?	Poucos	5
P_5	Condições Gerais do Piso e meio-fio da calçada ?	Ótimo(a)	10
P_6	Presença de desníveis ?	Nenhum	10
P_7	Tem rebaixamento de calçada para Pedestre ?	Não	10
P_8	Possui piso tátil ao longo da Calçada ?	Sim	-
P_9	A calçada Possui Rebaixamento de Veículos correto ?	Sim	10
P_10	Existência de altura livre menor que 2,10 m ?	Não	-
P_11	O Passeio está no padrão da SMPU ?	Não	0
P_12	A testada possui prática de estacionamento sobre o passeio ?	Não	10
P_13	Existe algum dispositivo de Drenagem sobre a calçada ?	Não	0
P_14	Existe PED em frente a testada ?	Não	-
P_15	Existe FTP em frente a testada ?	Não	-
P_16	Classificação geral da calçada pelo pesquisador.	Ótimo(a)	10
