Lote 4 - Rota: Contorno

FRATAR
ENGENHARIA CONSULTIVA

Diagnóstico da Calçada	Qualidade do Serviço	
Endereço: Av.Contorno, 7492 Data do Registro: 31/10/2019 13:32:40 Num. Lote CTM: 10044800010	88	B

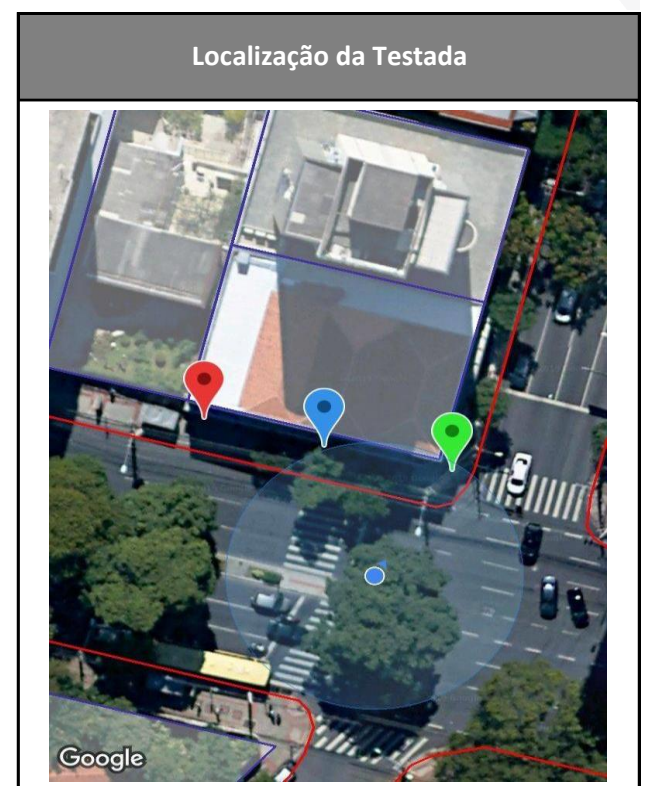
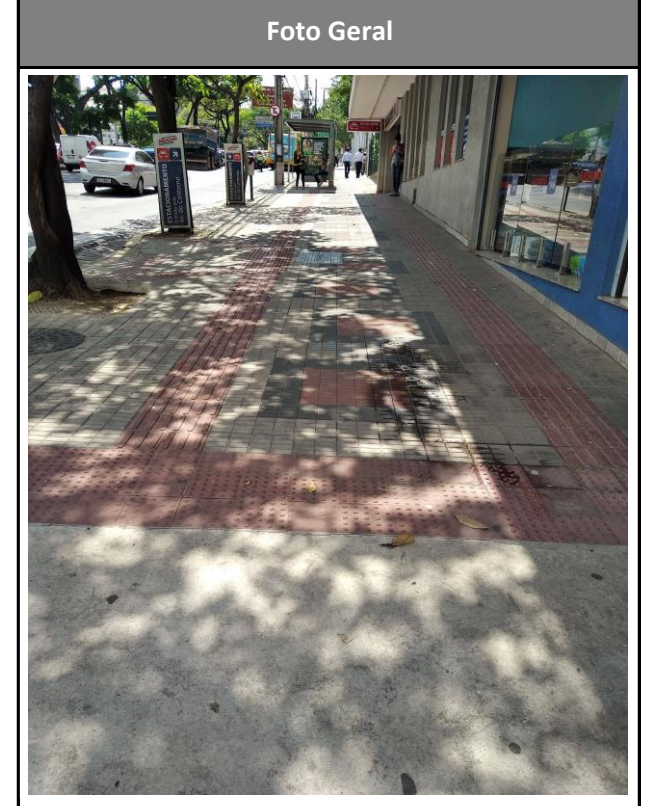
ID	Itens Avaliados	Respostas	Nota
P_1	O Mobiliário urbano está dentro da faixa de serviço de 70 cm ?	Sim	-
P_2	Qual a largura livre do Passeio ?	Acima de 1.50 m	10
P_3	Tipo de revestimento da calçada ?	Ladrilho Hidráulico	10
P_4	Existencia de Buracos ?	Nenhum	10
P_5	Condições Gerais do Piso e meio-fio da calçada ?	Ótimo(a)	10
P_6	Presença de desniveis ?	Nenhum	10
P_7	Tem rebaixamento de calçada para Pedestre ?	Sim	8
P_8	Possui piso tátil ao longo da Calçada ?	Sim	-
P_9	A calçada Possui Rebaixamento de Veiculos correto ?	Sim	10
P_10	Existencia de altura livre menor que 2,10 m ?	Não	-
P_11	O Passeio está no padrao da SMPU ?	Não	0
P_12	A testada possui prática de estacionamento sobre o passeio ?	Não	10
P_13	Existe algum dispositivo de Drenagem sobre a calçada ?	Não	0
P_14	Existe PED em frente a testada ?	Não	-
P_15	Existe FTP em frente a testada ?	Sim	-
P_16	Classificação geral da calçada pelo pesquisador.	Ótimo(a)	10

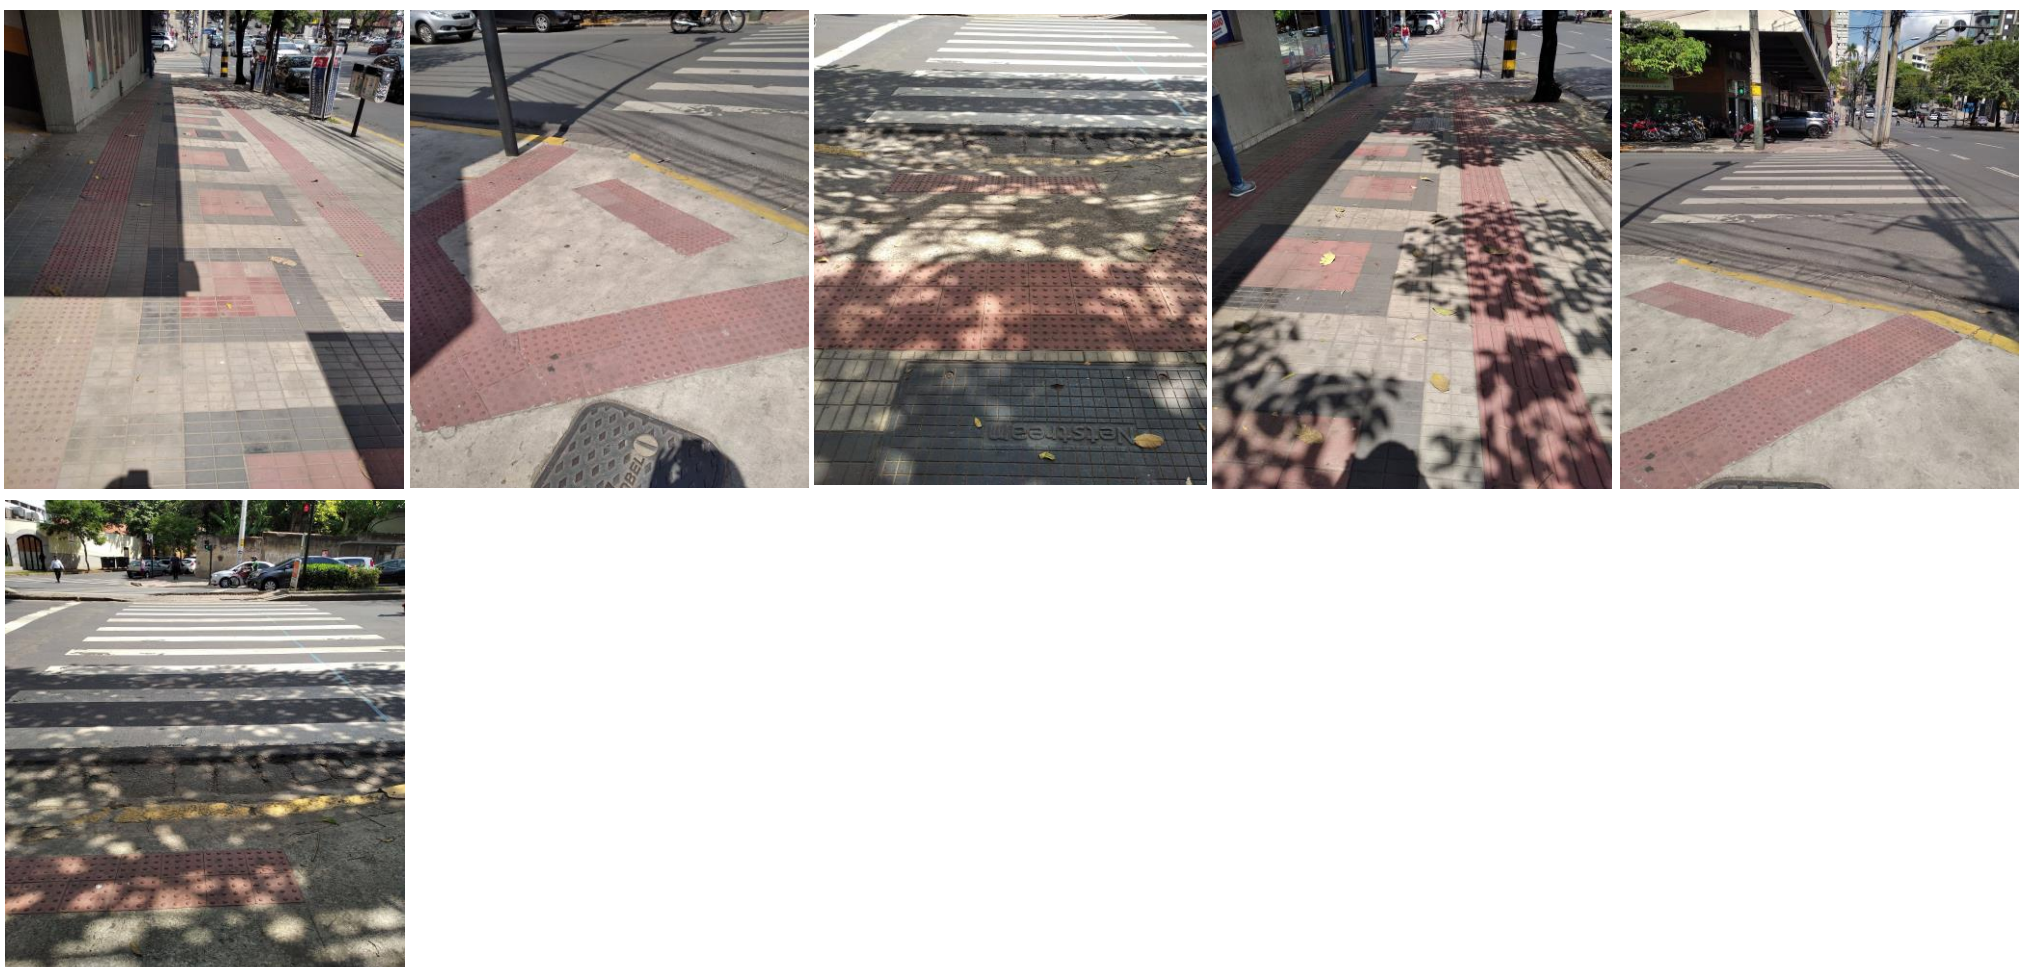
Fotos Complementares - Detalhes do Passeio

ID	Itens Avaliados	Respostas	Nota
P_7_1	Qual tipo do Rebaixo ?	Rebaixo Tipo 1 (trapézio)	0
P_7_1_1	Se for do Tipo 1, Passeio possui largura livre de 1,2 m ?	Sim	0
P_7_1_2	Se for do Tipo 1, O rebaixo tem abas conforme a norma ?	Não	0
P_7_2	A rampa do rebaixo tem Inclinação da norma (8,33%) ?	Sim	0
P_7_3	O rebaixo possui piso tátil ?	Tem só piso de alerta	0
P_7_3_1	O piso tátil de alerta e direcional do rebaixo está conforme a norma ?	Sim	0
P_8_1	O piso tátil está no eixo da faixa livre ?	Sim	0
P_8_2	Se tem uma leve mudança de direção está conforme a norma ?	Não	0
P_8_3	Se tem mudança de direção de 90º ou maior está conforme a norma ?	0	0
P_8_4	Se tem mudança de direção de três faixas direcionais está conforme a norma ?	0	0
P_8_5	Se tem mudança de direção de quatro faixas direcionais está conforme a norma?	0	0
P_8_6	Tem piso tátil em pontos de ônibus conforme a norma?	N.A	0
P_8_7	O piso tátil tem conexão com os lotes vizinhos?	Sim	0

P_8_8	O piso tátil está em boas condições aparentes?	Sim	0
P_8_9	O piso tátil apresenta desenho com bom senso?	Sim	0
P_13_1	Dispositivo de Drenagem está devidamente instalado e bem conservado?	0	0
P_13_2	Dispositivo de Drenagem oferece risco para caminhamento seguro de pedestre?	0	0
