Lote 1 - Rota: Padre Pedro Pinto

Diagnóstico da Calçada	Qualidade do Serviço	
Endereço: Rua Padre Pedro Pinto, 2250	75	B
Data do Registro: 21/11/2019 11:22:41		
Num. Lote CTM: 190429300040

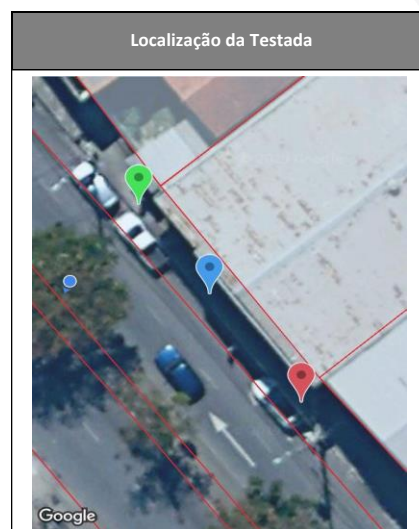
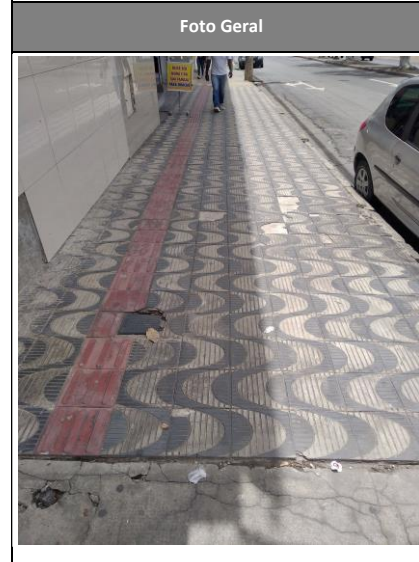
ID	Itens Avaliados	Respostas	Nota
P_1	O Mobiliário urbano está dentro da faixa de serviço de 70 cm ?	Sim	-
P_2	Qual a largura livre do Passeio ?	Acima de 1.50 m	10
P_3	Tipo de revestimento da calçada ?	Ladrilho Hidráulico	10
P_4	Existência de Buracos ?	Poucos	5
P_5	Condições Gerais do Piso e meio-fio da calçada ?	Ótimo(a)	10
P_6	Presença de desníveis ?	Nenhum	10
P_7	Tem rebaixamento de calçada para Pedestre ?	Não	10
P_8	Possui piso tátil ao longo da Calçada ?	Sim	-
P_9	A calçada Possui Rebaixamento de Veículos correto ?	N.A	0
P_10	Existência de altura livre menor que 2,10 m ?	Não	-
P_11	O Passeio está no padrão da SMPU ?	Não	0
P_12	A testada possui prática de estacionamento sobre o passeio ?	Não	10
P_13	Existe algum dispositivo de Drenagem sobre a calçada ?	Não	0
P_14	Existe PED em frente a testada ?	Não	-
P_15	Existe FTP em frente a testada ?	Não	-
P_16	Classificação geral da calçada pelo pesquisador.	Ótimo(a)	10
