Lote 4 - Rota: Contorno

FRATAR
ENGENHARIA CONSULTIVA

Diagnóstico da Calçada	Qualidade do Serviço	
Endereço: Av.Contorno, 5602	75	B
Data do Registro: 05/11/2019 10:31:30		
Num. Lote CTM: 10023300010

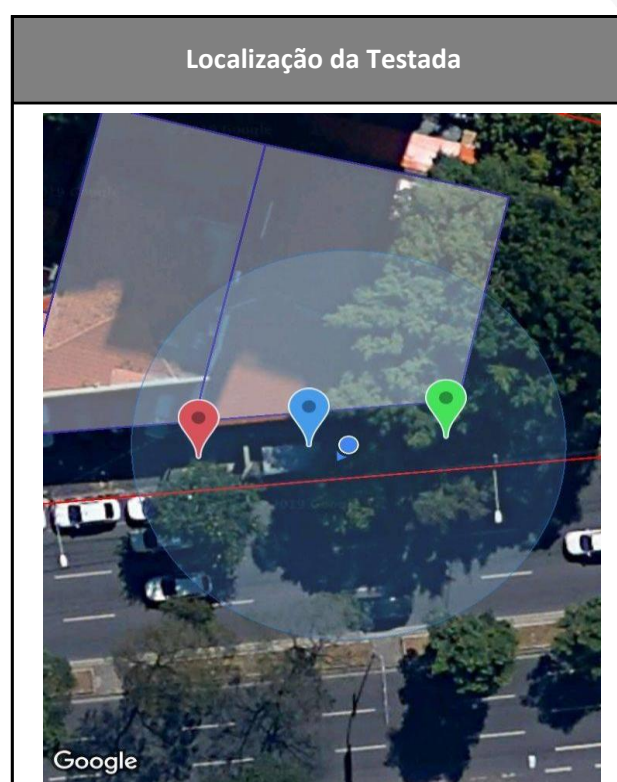
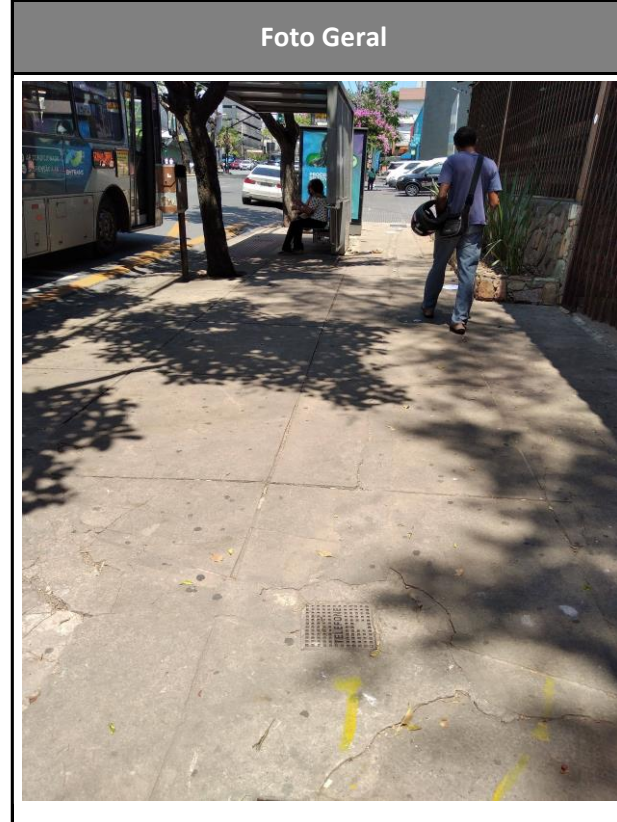
ID	Itens Avaliados	Respostas	Nota
P_1	O Mobiliário urbano está dentro da faixa de serviço de 70 cm ?	Sim	-
P_2	Qual a largura livre do Passeio ?	Acima de 1.50 m	10
P_3	Tipo de revestimento da calçada ?	Concreto	10
P_4	Existencia de Buracos ?	Poucos	5
P_5	Condições Gerais do Piso e meio-fio da calçada ?	Ótimo(a)	10
P_6	Presença de desniveis ?	Nenhum	10
P_7	Tem rebaixamento de calçada para Pedestre ?	Não	10
P_8	Possui piso tátil ao longo da Calçada ?	Não	-
P_9	A calçada Possui Rebaixamento de Veiculos correto ?	N.A	0
P_10	Existencia de altura livre menor que 2,10 m ?	Não	-
P_11	O Passeio está no padrao da SMPU ?	Não	0
P_12	A testada possui prática de estacionamento sobre o passeio ?	Não	10
P_13	Existe algum dispositivo de Drenagem sobre a calçada ?	Não	0
P_14	Existe PED em frente a testada ?	Sim	-
P_15	Existe FTP em frente a testada ?	Não	-
P_16	Classificação geral da calçada pelo pesquisador.	Ótimo(a)	10
