Lote 1 - Rota: Padre Pedro Pinto

FRATAR
ENGENHARIA CONSULTIVA

Diagnóstico da Calçada	Qualidade do Serviço	
Endereço: Rua Padre Pedro Pinto, s/nº	51	C
Data do Registro: 13/11/2019 13:07:13		
Num. Lote CTM: 211019300400

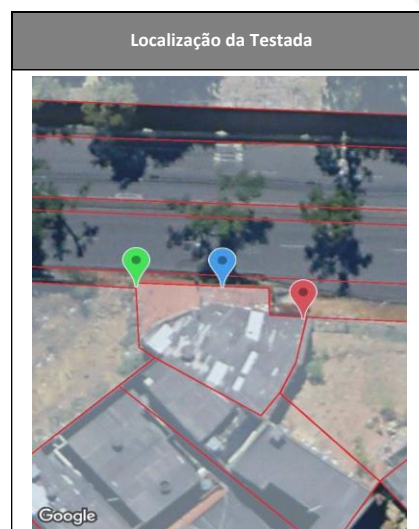
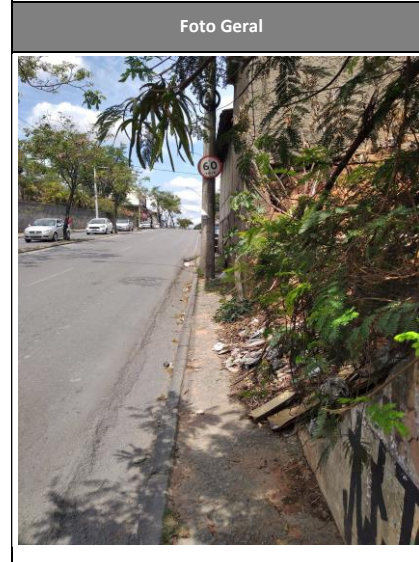
ID	Itens Avaliados	Respostas	Nota
P_1	O Mobiliário urbano está dentro da faixa de serviço de 70 cm ?	Não	-
P_2	Qual a largura livre do Passeio ?	Abaixo 0.80 m	1
P_3	Tipo de revestimento da calçada ?	Concreto	10
P_4	Existência de Buracos ?	Poucos	5
P_5	Condições Gerais do Piso e meio-fio da calçada ?	Péssimo	0
P_6	Presença de desníveis ?	Nenhum	10
P_7	Tem rebaixamento de calçada para Pedestre ?	Não	10
P_8	Possui piso tátil ao longo da Calçada ?	Não	-
P_9	A calçada Possui Rebaixamento de Veículos correto ?	N.A	0
P_10	Existência de altura livre menor que 2,10 m ?	Sim	-
P_11	O Passeio está no padrão da SMPU ?	Não	0
P_12	A testada possui prática de estacionamento sobre o passeio ?	Não	10
P_13	Existe algum dispositivo de Drenagem sobre a calçada ?	Não	0
P_14	Existe PED em frente a testada ?	Não	-
P_15	Existe FTP em frente a testada ?	Não	-
P_16	Classificação geral da calçada pelo pesquisador.	Ruim	0
