Lote 4 - Rota: Raja Gabaglia

FRATAR
ENGENHARIA CONSULTIVA

Diagnóstico da Calçada	Qualidade do Serviço	
Endereço: Av. Raja Gabaglia, s/nº Data do Registro: 11/11/2019 12:01:13 Num. Lote CTM: 91046800535	84	B

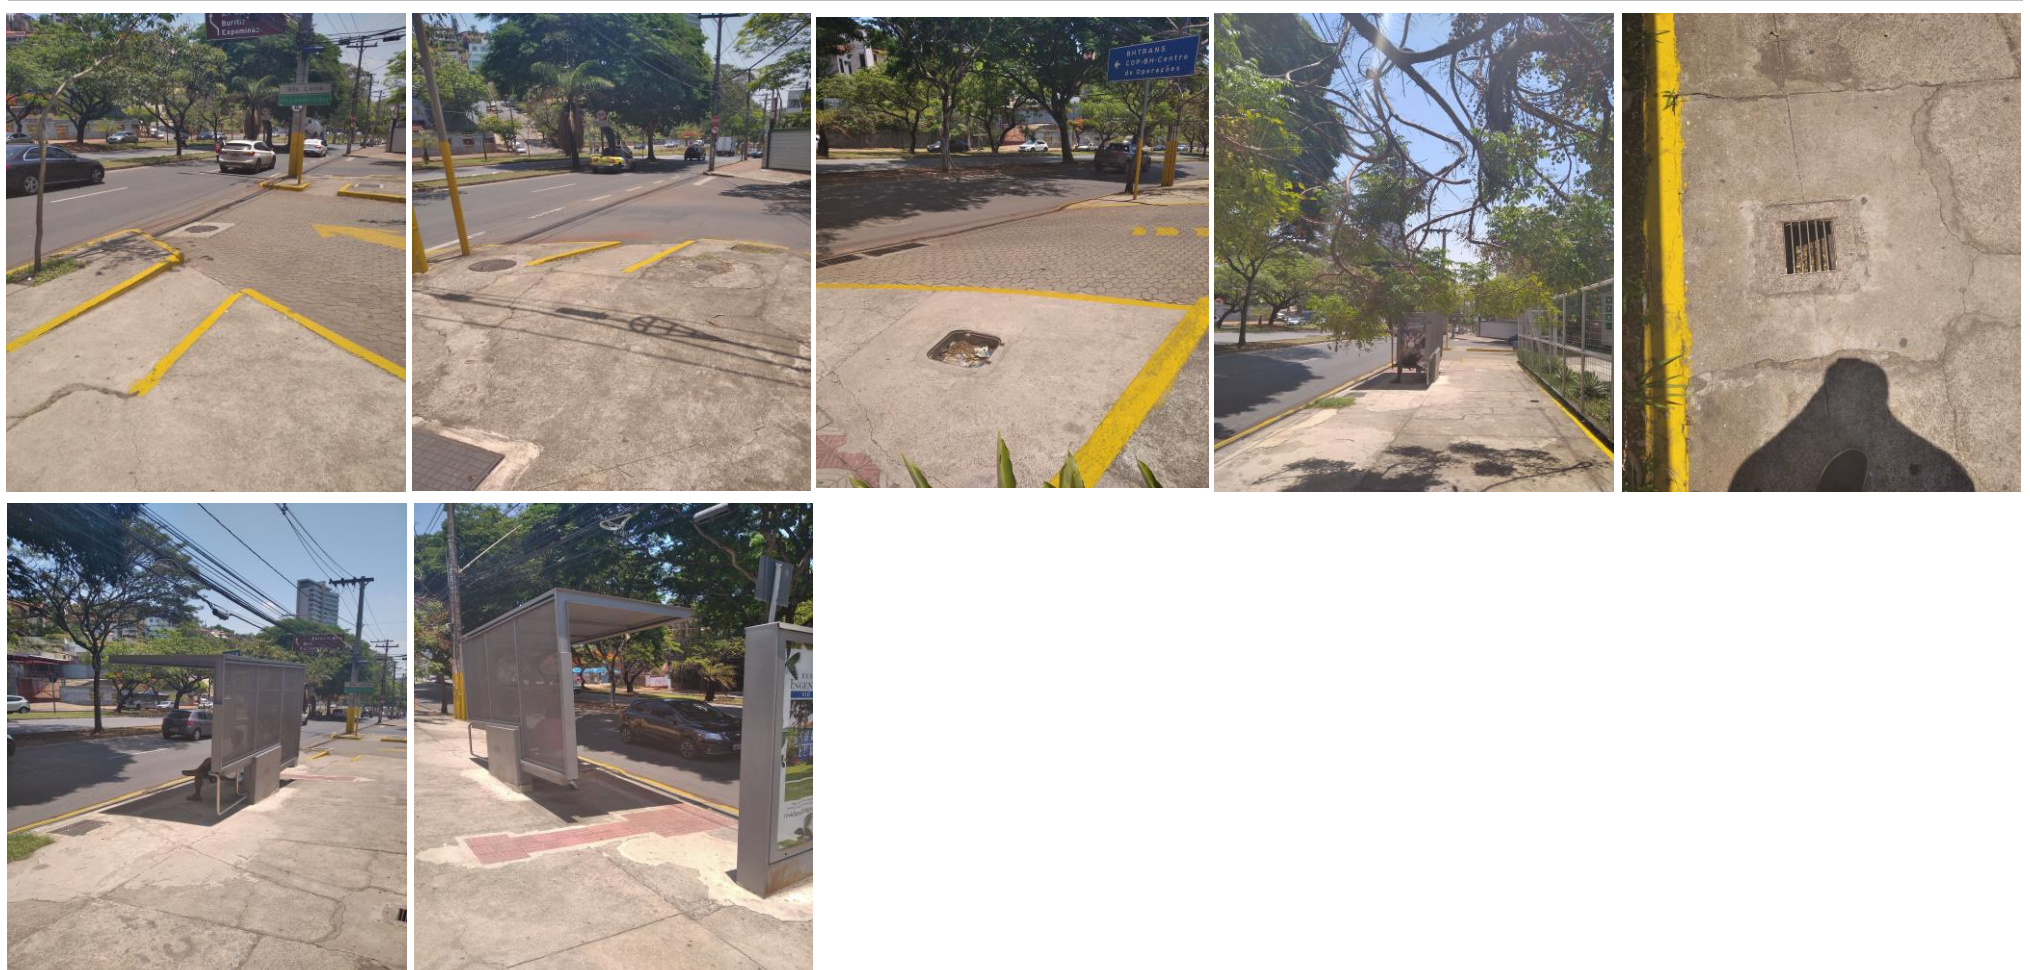
Fotos Complementares - Detalhes do Passeio

ID	Itens Avaliados	Respostas	Nota
P_1	O Mobiliário urbano está dentro da faixa de serviço de 70 cm ?	Sim	-
P_2	Qual a largura livre do Passeio ?	Acima de 1.50 m	10
P_3	Tipo de revestimento da calçada ?	Concreto	10
P_4	Existência de Buracos ?	Nenhum	10
P_5	Condições Gerais do Piso e meio-fio da calçada ?	Ótimo(a)	10
P_6	Presença de desníveis ?	Nenhum	10
P_7	Tem rebaixamento de calçada para Pedestre ?	Sim	9
P_8	Possui piso tátil ao longo da Calçada ?	Não	-
P_9	A calçada Possui Rebaixamento de Veículos correto ?	Não	0
P_10	Existência de altura livre menor que 2,10 m ?	Sim	-
P_11	O Passeio está no padrão da SMPU ?	Não	0
P_12	A testada possui prática de estacionamento sobre o passeio ?	Não	10
P_13	Existe algum dispositivo de Drenagem sobre a calçada ?	Sim	0
P_14	Existe PED em frente a testada ?	Sim	-
P_15	Existe FTP em frente a testada ?	Não	-
P_16	Classificação geral da calçada pelo pesquisador.	Ótimo(a)	10
