Diagnóstico da Calçada	Qualidade do Serviço	
Endereço: Av. Ivaí, 1070	62	C
Data do Registro: 12/11/2019 15:19:17		
Num. Lote CTM: 130082200215

# Lote 1 - Rota: Noroeste

**FRATAR**  
ENGENHARIA CONSULTIVA

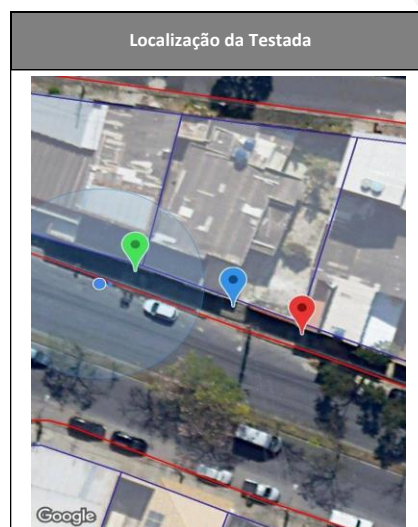
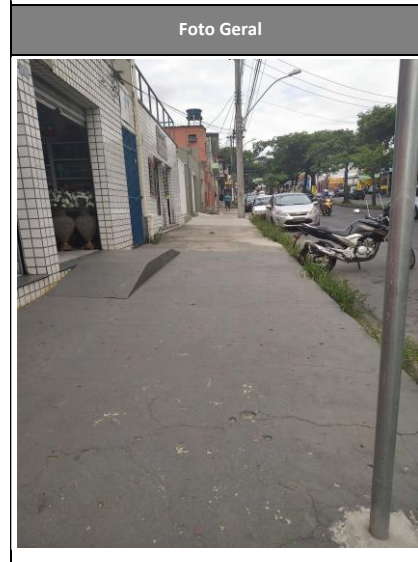
ID	Itens Avaliados	Respostas	Nota
P_1	O Mobiliário urbano está dentro da faixa de serviço de 70 cm ?	Sim	-
P_2	Qual a largura livre do Passeio ?	Acima de 1.50 m	10
P_3	Tipo de revestimento da calçada ?	Concreto	10
P_4	Existência de Buracos ?	Poucos	5
P_5	Condições Gerais do Piso e meio-fio da calçada ?	Regular	5
P_6	Presença de desníveis ?	Leve	7
P_7	Tem rebaixamento de calçada para Pedestre ?	Não	10
P_8	Possui piso tátil ao longo da Calçada ?	Não	-
P_9	A calçada Possui Rebaixamento de Veículos correto ?	N.A	0
P_10	Existência de altura livre menor que 2,10 m ?	Não	-
P_11	O Passeio está no padrão da SMPU ?	Não	0
P_12	A testada possui prática de estacionamento sobre o passeio ?	Não	10
P_13	Existe algum dispositivo de Drenagem sobre a calçada ?	Não	0
P_14	Existe PED em frente a testada ?	Não	-
P_15	Existe FTP em frente a testada ?	Não	-
P_16	Classificação geral da calçada pelo pesquisador.	Regular	5
