# Lote 4 - Rota: Contorno

Diagnóstico da Calçada	Qualidade do Serviço	
Endereço: Av.Contorno, 2447	<b>73</b>	<b>B</b>
Data do Registro: 04/11/2019 13:42:39		
Num. Lote CTM: 60691400095

Diagnóstico da Calçada	Qualidade do Serviço		Complemento do Diagnóstico
Endereço: Av.Contorno, 2447 Data do Registro: 04/11/2019 13:42:39 Num. Lote CTM: 60691400095	<b>73</b>	<b>B</b>

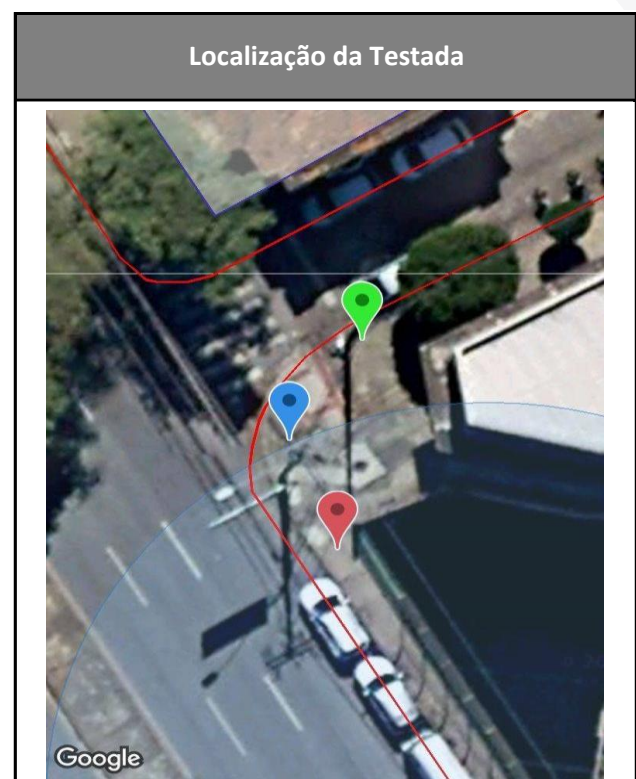
ID	Itens Avaliados	Respostas	Nota
P_1	O Mobiliário urbano está dentro da faixa de serviço de 70 cm ?	Sim	-
P_2	Qual a largura livre do Passeio ?	Acima de 1.50 m	10
P_3	Tipo de revestimento da calçada ?	Concreto	10
P_4	Existencia de Buracos ?	Poucos	5
P_5	Condições Gerais do Piso e meio-fio da calçada ?	Ótimo(a)	10
P_6	Presença de desniveis ?	Nenhum	10
P_7	Tem rebaixamento de calçada para Pedestre ?	Sim	8
P_8	Possui piso tátil ao longo da Calçada ?	Não	-
P_9	A calçada Possui Rebaixamento de Veiculos correto ?	N.A	0
P_10	Existencia de altura livre menor que 2,10 m ?	Não	-
P_11	O Passeio está no padrao da SMPU ?	Não	0
P_12	A testada possui prática de estacionamento sobre o passeio ?	Não	10
P_13	Existe algum dispositivo de Drenagem sobre a calçada ?	Não	0
P_14	Existe PED em frente a testada ?	Não	-
P_15	Existe FTP em frente a testada ?	Sim	-
P_16	Classificação geral da calçada pelo pesquisador.	Ótimo(a)	10

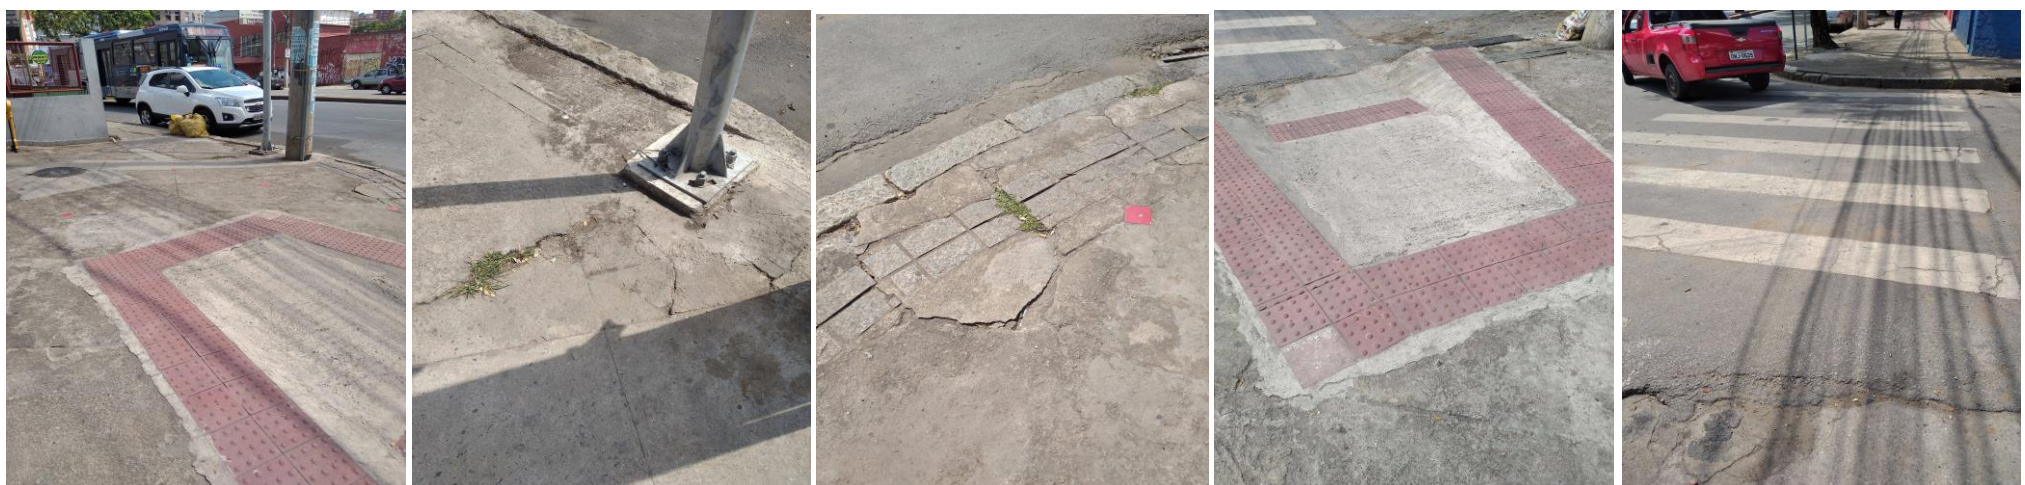
## Fotos Complementares - Detalhes do Passeio

ID	Itens Avaliados	Respostas	Nota
P_7_1	Qual tipo do Rebaixo ?	Rebaixo Tipo 1 (trapézio)	0
P_7_1_1	Se for do Tipo 1, Passeio possui largura livre de 1,2 m ?	Sim	0
P_7_1_2	Se for do Tipo 1, O rebaixo tem abas conforme a norma ?	Não	0
P_7_2	A rampa do rebaixo tem Inclinação da norma (8,33%) ?	Sim	0
P_7_3	O rebaixo possui piso tátil ?	Tem só piso de alerta	0
P_7_3_1	O piso tátil de alerta e direcional do rebaixo está conforme a norma ?	Sim	0
P_8_1	O piso tátil está no eixo da faixa livre ?	0	0
P_8_2	Se tem uma leve mudança de direção está conforme a norma ?	0	0
P_8_3	Se tem mudança de direção de 90º ou maior está conforme a norma ?	0	0
P_8_4	Se tem mudança de direção de três faixas direcionais está conforme a norma ?	0	0
P_8_5	Se tem mudança de direção de quatro faixas direcionais está conforme a norma?	0	0
P_8_6	Tem piso tátil em pontos de ônibus conforme a norma?	0	0
P_8_7	O piso tátil tem conexão com os lotes vizinhos?	0	0
