Diagnóstico da Calçada	Qualidade do Serviço	
Endereço: Av. Afonso Pena, s/nº	80	B
Data do Registro: 01/11/2019 11:14:00		
Num. Lote CTM: 80040600205

Lote 5 - Rota: Afonso Pena

FRATAR
ENGENHARIA CONSULTIVA

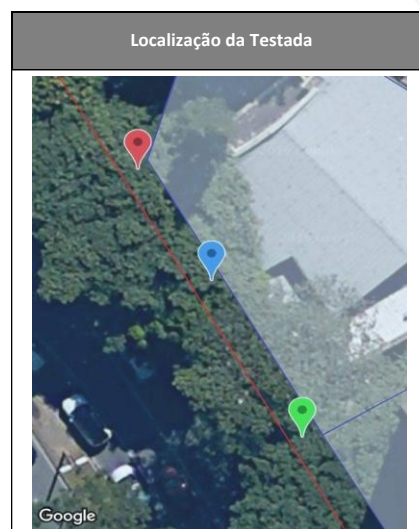
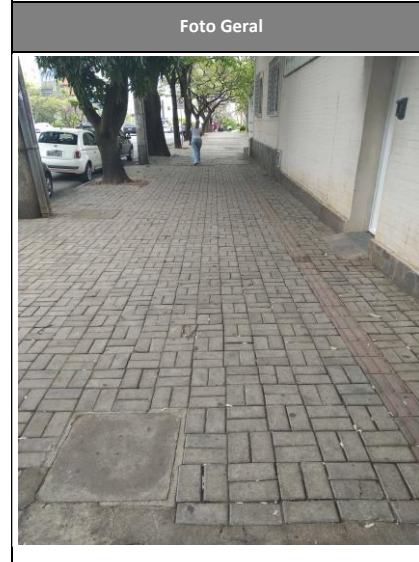
ID	Itens Avaliados	Respostas	Nota
P_1	O Mobiliário urbano está dentro da faixa de serviço de 70 cm ?	Sim	-
P_2	Qual a largura livre do Passeio ?	Acima de 1.50 m	10
P_3	Tipo de revestimento da calçada ?	Bloco Intertravado de Concreto	10
P_4	Existência de Buracos ?	Nenhum	10
P_5	Condições Gerais do Piso e meio-fio da calçada ?	Ótimo(a)	10
P_6	Presença de desníveis ?	Nenhum	10
P_7	Tem rebaixamento de calçada para Pedestre ?	Não	10
P_8	Possui piso tátil ao longo da Calçada ?	Sim	-
P_9	A calçada Possui Rebaixamento de Veículos correto ?	N.A	0
P_10	Existência de altura livre menor que 2,10 m ?	Não	-
P_11	O Passeio está no padrão da SMPU ?	Não	0
P_12	A testada possui prática de estacionamento sobre o passeio ?	Não	10
P_13	Existe algum dispositivo de Drenagem sobre a calçada ?	Não	0
P_14	Existe PED em frente a testada ?	Não	-
P_15	Existe FTP em frente a testada ?	Não	-
P_16	Classificação geral da calçada pelo pesquisador.	Ótimo(a)	10

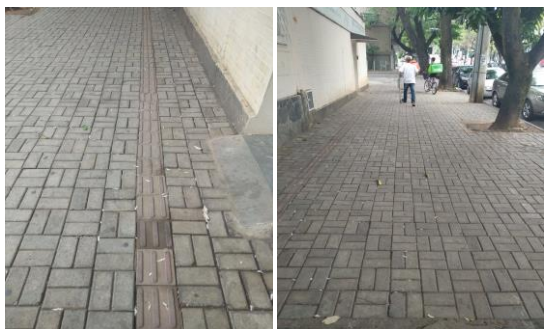
Fotos Complementares - Detalhes do Passeio

ID	Itens Avaliados	Respostas	Nota
P_7_1	Qual tipo do Rebaixo ?	0	0
P_7_1_1	Se for do Tipo 1, Passeio possui largura livre de 1,2 m ?	0	0
P_7_1_2	Se for do Tipo 1, O rebaixo tem abas conforme a norma ?	0	-1
P_7_2	A rampa do rebaixo tem Inclinação da norma (8,33%) ?	0	0
P_7_3	O rebaixo possui piso tátil ?	0	-1
P_7_3_1	O piso tátil de alerta e direcional do rebaixo está conforme a norma ?	0	0
P_8_1	O piso tátil está no eixo da faixa livre ?	Não	0
P_8_2	Se tem uma leve mudança de direção está conforme a norma ?	Não	0
P_8_3	Se tem mudança de direção de 90º ou maior está conforme a norma ?	0	0
P_8_4	Se tem mudança de direção de três faixas direcionais está conforme a norma ?	0	0
P_8_5	Se tem mudança de direção de quatro faixas direcionais está conforme a norma?	0	0
P_8_6	Tem piso tátil em pontos de ônibus conforme a norma?	N.A	0
P_8_7	O piso tátil tem conexão com os lotes vizinhos?	Sim	0
P_8_8	O piso tátil está em boas condições aparentes?	Sim	0

P_8_9	O piso tátil apresenta desenho com bom senso?	Sim	0
P_13_1	Dispositivo de Drenagem está devidamente instalado e bem conservado?	0	0
P_13_2	Dispositivo de Drenagem oferece risco para caminamento seguro de pedestre?	0	0
