Diagnóstico da Calçada	Qualidade do Serviço	
Endereço: Av. Portugal, 1500	65	C
Data do Registro: 16/11/2019 11:33:10		
Num. Lote CTM: 200011603420

Diagnóstico da Calçada	Qualidade do Serviço		Complemento do Diagnóstico
Endereço: Av. Portugal, 1500 Data do Registro: 16/11/2019 11:33:10 Num. Lote CTM: 200011603420	65	C

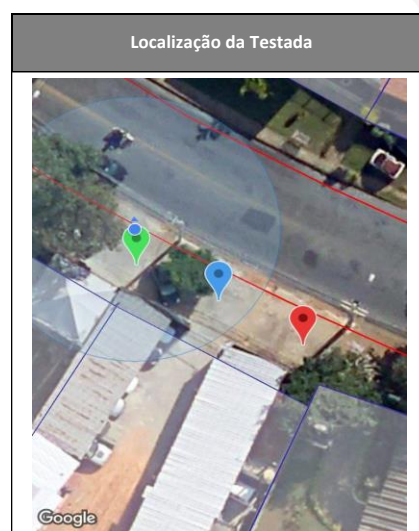
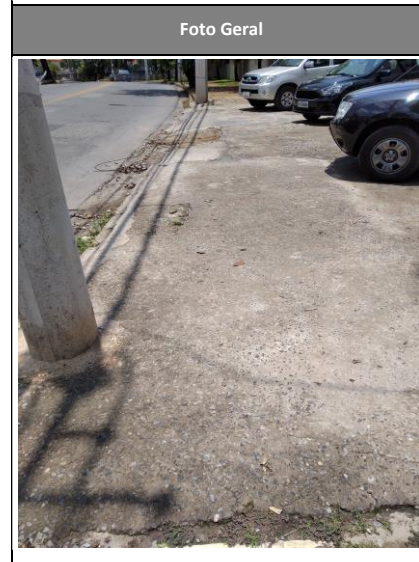
ID	Itens Avaliados	Respostas	Nota
P_1	O Mobiliario urbano está dentro da faixa de serviço de 70 cm ?	Sim	-
P_2	Qual a largura livre do Passeio ?	Acima de 1.50 m	10
P_3	Tipo de revestimento da caçada ?	Concreto	10
P_4	Existencia de Buracos ?	Poucos	5
P_5	Condições Gerais do Piso e meio-fio da calçada ?	Regular	5
P_6	Presença de desniveis ?	Nenhum	10
P_7	Tem rebaixamento de calçada para Pedestre ?	Não	10
P_8	Possui piso tátil ao longo da Calçada ?	Não	-
P_9	A calçada Possui Rebaixamento de Veiculos correto ?	Não	0
P_10	Existencia de altura livre menor que 2,10 m ?	Não	-
P_11	O Passeio está no padrao da SMPU ?	Não	0
P_12	A testada possui prática de estacionamento sobre o passeio ?	Não	10
P_13	Existe algum dispositivo de Drenagem sobre a calçada ?	Não	0
P_14	Existe PED em frente a testada ?	Não	-
P_15	Existe FTP em frente a testada ?	Não	-
P_16	Classificação geral da calçada pelo pesquisador.	Regular	5
