Diagnóstico da Calçada	Qualidade do Serviço	
Endereço: Av. Brigadeiro Eduardo Gomes, 853	65	C
Data do Registro: 26/11/2019 15:02:58		
Num. Lote CTM: 130475000340

Lote 1 - Rota: Noroeste

FRATAR
ENGENHARIA CONSULTIVA

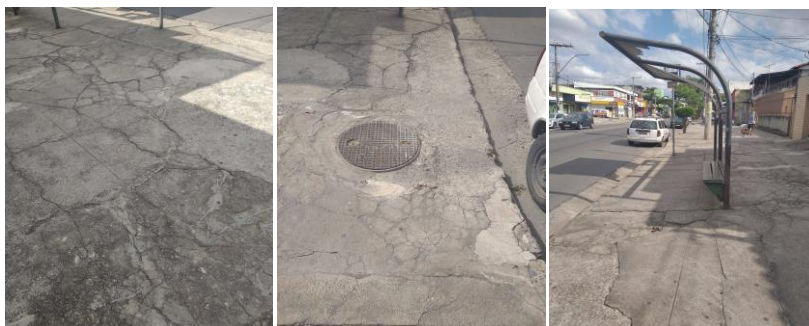
Fotos Complementares - Detalhes do Passeio

ID	Itens Avaliados	Respostas	Nota
P_1	O Mobiliário urbano está dentro da faixa de serviço de 70 cm ?	Sim	-
P_2	Qual a largura livre do Passeio ?	Acima de 1.50 m	10
P_3	Tipo de revestimento da calçada ?	Concreto	10
P_4	Existência de Buracos ?	Poucos	5
P_5	Condições Gerais do Piso e meio-fio da calçada ?	Regular	5
P_6	Presença de desníveis ?	Nenhum	10
P_7	Tem rebaixamento de calçada para Pedestre ?	Não	10
P_8	Possui piso tátil ao longo da Calçada ?	Não	-
P_9	A calçada Possui Rebaixamento de Veículos correto ?	Não	0
P_10	Existência de altura livre menor que 2,10 m ?	Não	-
P_11	O Passeio está no padrão da SMPU ?	Não	0
P_12	A testada possui prática de estacionamento sobre o passeio ?	Não	10
P_13	Existe algum dispositivo de Drenagem sobre a calçada ?	Não	0
P_14	Existe PED em frente a testada ?	Sim	-
P_15	Existe FTP em frente a testada ?	Não	-
P_16	Classificação geral da calçada pelo pesquisador.	Regular	5
