Lote 4 - Rota: Raja Gabaglia

Diagnóstico da Calçada	Qualidade do Serviço	
Endereço: Av. Raja Gabaglia, 1255	92	A
Data do Registro: 07/11/2019 15:58:48		
Num. Lote CTM: 91048301170

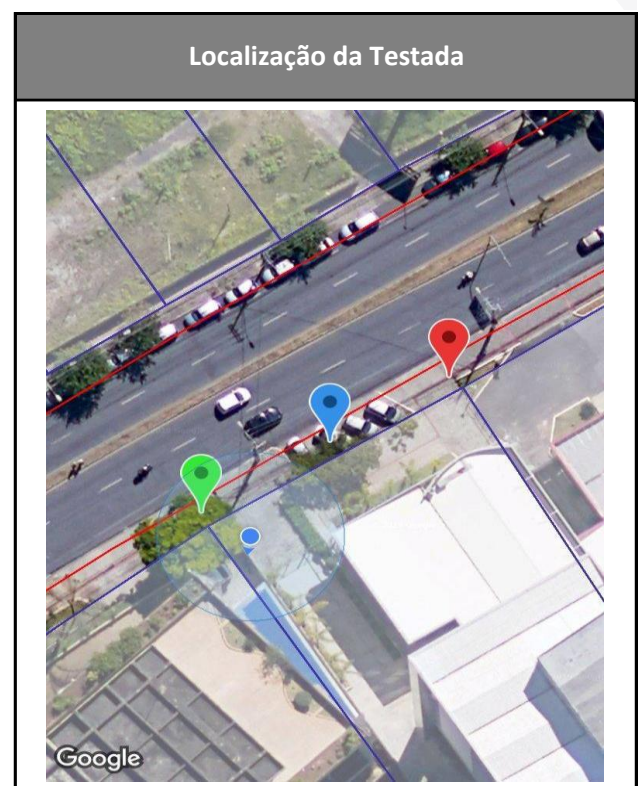
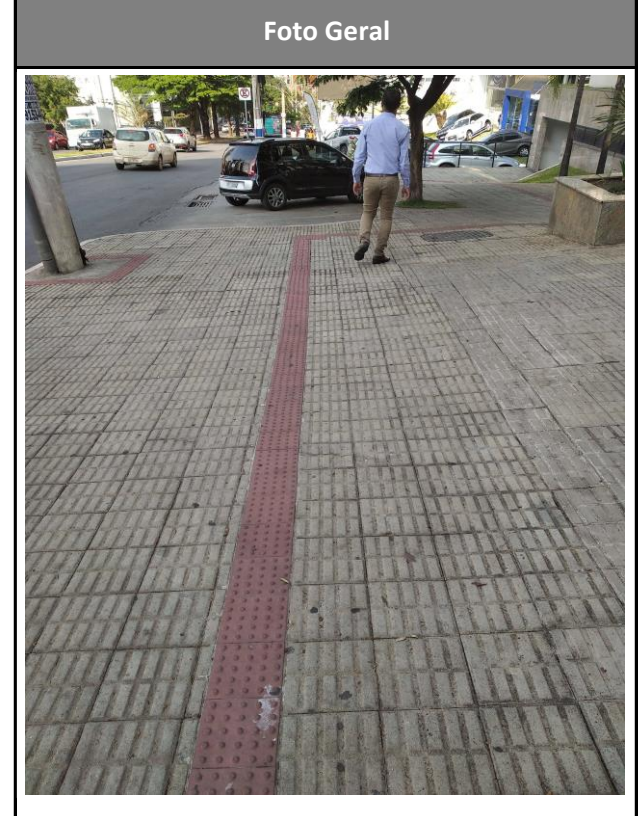
ID	Itens Avaliados	Respostas	Nota
P_1	O Mobiliário urbano está dentro da faixa de serviço de 70 cm ?	Sim	-
P_2	Qual a largura livre do Passeio ?	Acima de 1.50 m	10
P_3	Tipo de revestimento da calçada ?	Ladrilho Hidráulico	10
P_4	Existência de Buracos ?	Nenhum	10
P_5	Condições Gerais do Piso e meio-fio da calçada ?	Ótimo(a)	10
P_6	Presença de desniveis ?	Leve	7
P_7	Tem rebaixamento de calçada para Pedestre ?	Não	10
P_8	Possui piso tátil ao longo da Calçada ?	Sim	-
P_9	A calçada Possui Rebaixamento de Veículos correto ?	Sim	10
P_10	Existência de altura livre menor que 2,10 m ?	Não	-
P_11	O Passeio está no padrão da SMPU ?	Sim	5
P_12	A testada possui prática de estacionamento sobre o passeio ?	Não	10
P_13	Existe algum dispositivo de Drenagem sobre a calçada ?	Não	0
P_14	Existe PED em frente a testada ?	Não	-
P_15	Existe FTP em frente a testada ?	Não	-
P_16	Classificação geral da calçada pelo pesquisador.	Ótimo(a)	10
