Lote 4 - Rota: Contorno

FRATAR
ENGENHARIA CONSULTIVA

Diagnóstico da Calçada	Qualidade do Serviço	
Endereço: Av.Contorno, 5823	88	B
Data do Registro: 05/11/2019 11:46:09		
Num. Lote CTM: 80002800180

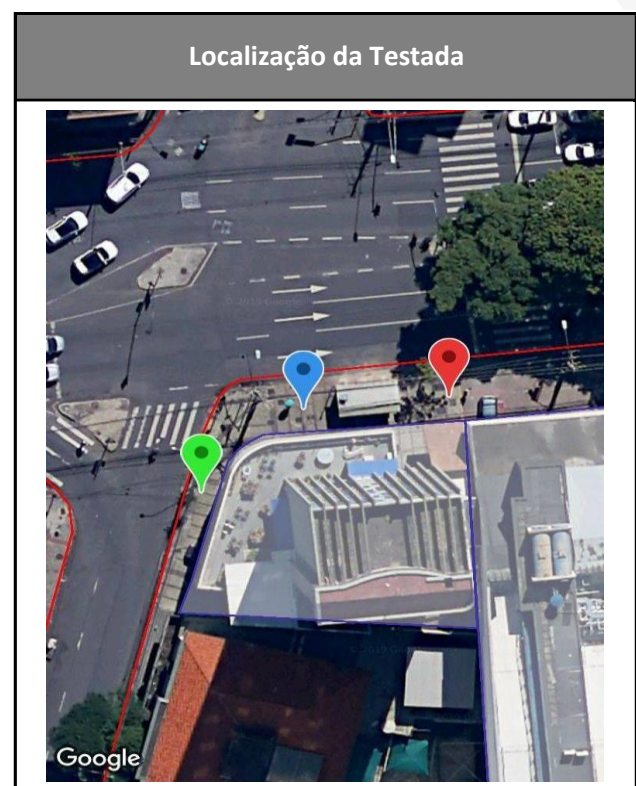
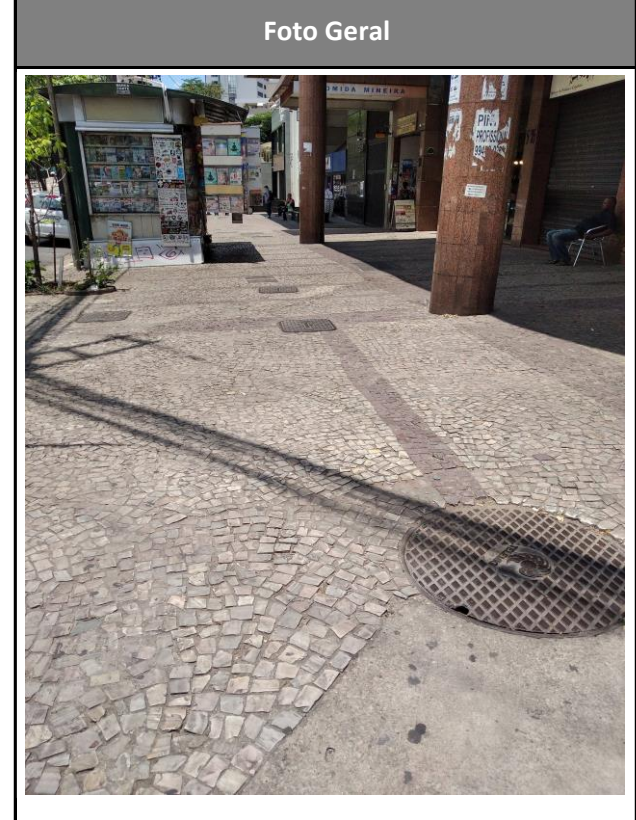
ID	Itens Avaliados	Respostas	Nota
P_1	O Mobiliário urbano está dentro da faixa de serviço de 70 cm ?	Sim	-
P_2	Qual a largura livre do Passeio ?	Acima de 1.50 m	10
P_3	Tipo de revestimento da calçada ?	Ladrilho Hidráulico	10
P_4	Existencia de Buracos ?	Nenhum	10
P_5	Condições Gerais do Piso e meio-fio da calçada ?	Ótimo(a)	10
P_6	Presença de desniveis ?	Nenhum	10
P_7	Tem rebaixamento de calçada para Pedestre ?	Sim	8
P_8	Possui piso tátil ao longo da Calçada ?	Não	-
P_9	A calçada Possui Rebaixamento de Veiculos correto ?	Sim	10
P_10	Existencia de altura livre menor que 2,10 m ?	Não	-
P_11	O Passeio está no padrao da SMPU ?	Não	0
P_12	A testada possui prática de estacionamento sobre o passeio ?	Não	10
P_13	Existe algum dispositivo de Drenagem sobre a calçada ?	Não	0
P_14	Existe PED em frente a testada ?	Não	-
P_15	Existe FTP em frente a testada ?	Sim	-
P_16	Classificação geral da calçada pelo pesquisador.	Ótimo(a)	10

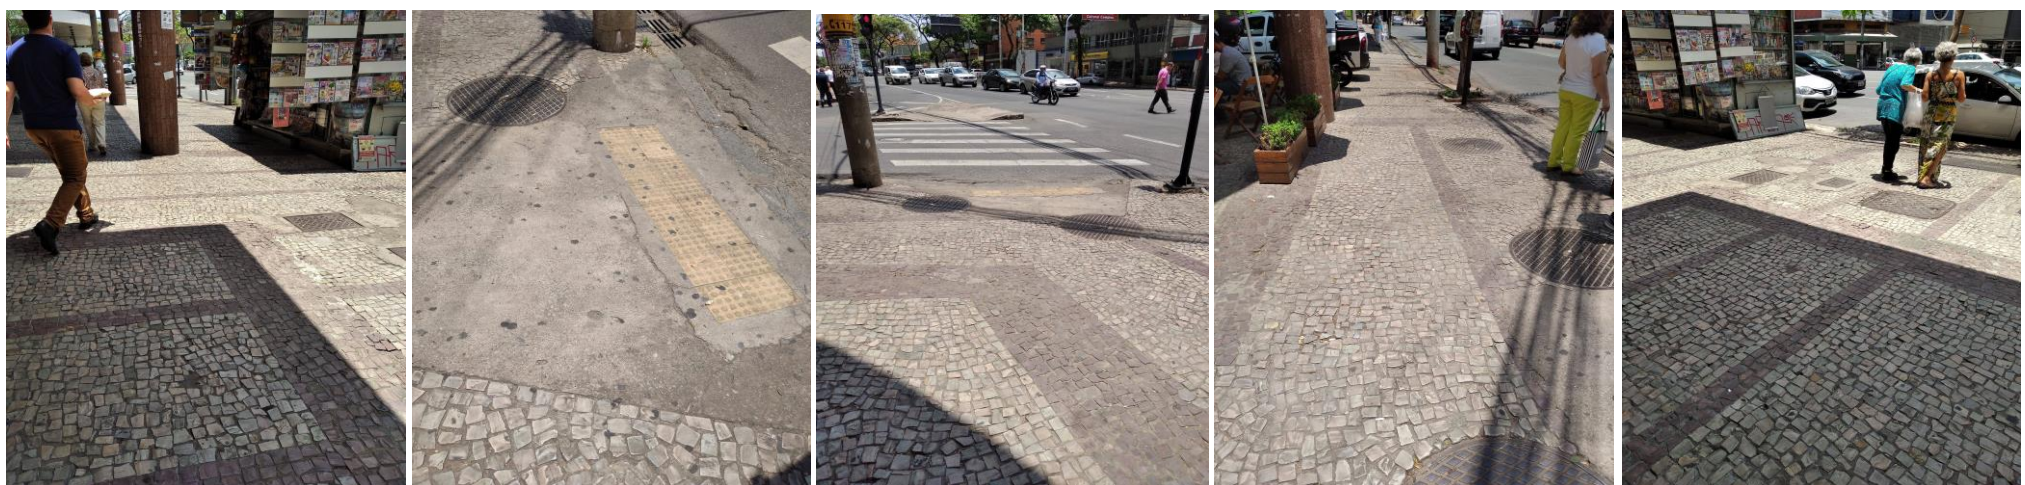
Fotos Complementares - Detalhes do Passeio

ID	Itens Avaliados	Respostas	Nota
P_7_1	Qual tipo do Rebaixo ?	Rebaixo Tipo 1 (trapézio)	0
P_7_1_1	Se for do Tipo 1, Passeio possui largura livre de 1,2 m ?	Sim	0
P_7_1_2	Se for do Tipo 1, O rebaixo tem abas conforme a norma ?	Não	-1
P_7_2	A rampa do rebaixo tem Inclinação da norma (8,33%) ?	Sim	0
P_7_3	O rebaixo possui piso tátil ?	Tem só piso de alerta	-1
P_7_3_1	O piso tátil de alerta e direcional do rebaixo está conforme a norma ?	Sim	-1
P_8_1	O piso tátil está no eixo da faixa livre ?	0	0
P_8_2	Se tem uma leve mudança de direção está conforme a norma ?	0	0
P_8_3	Se tem mudança de direção de 90º ou maior está conforme a norma ?	0	0
P_8_4	Se tem mudança de direção de três faixas direcionais está conforme a norma ?	0	0
P_8_5	Se tem mudança de direção de quatro faixas direcionais está conforme a norma?	0	0
P_8_6	Tem piso tátil em pontos de ônibus conforme a norma?	0	0
P_8_7	O piso tátil tem conexão com os lotes vizinhos?	0	0
