Lote 4 - Rota: Contorno

FRATAR
ENGENHARIA CONSULTIVA

Diagnóstico da Calçada	Qualidade do Serviço	
Endereço: Av.Contorno, 2399	90	B
Data do Registro: 04/11/2019 13:49:17		
Num. Lote CTM: 60003500185

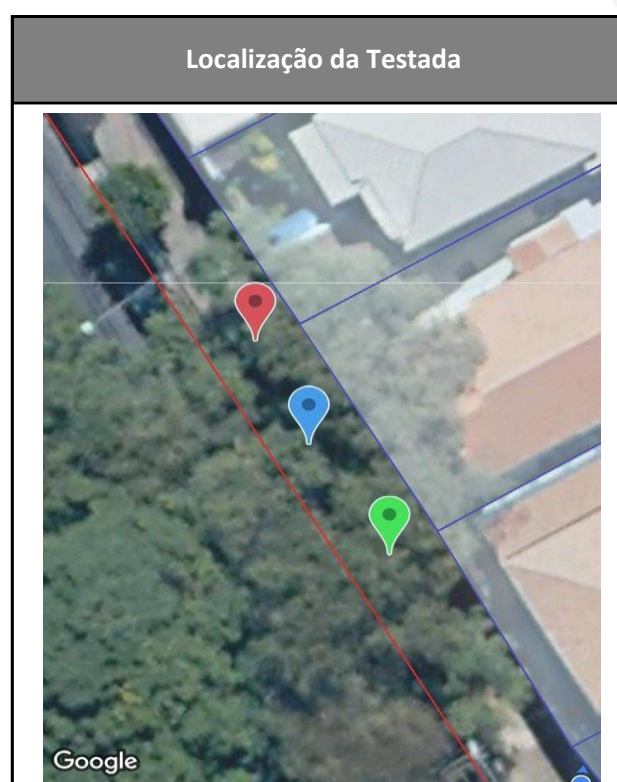
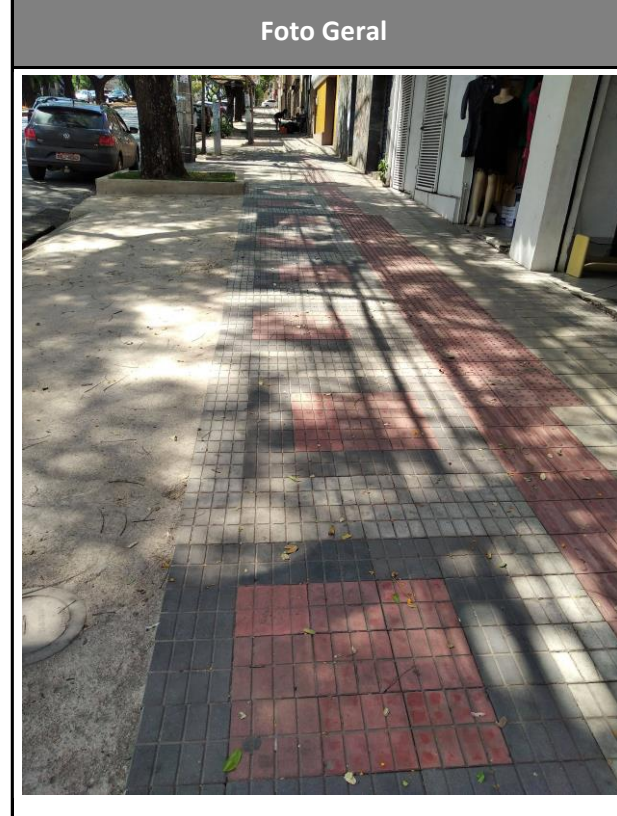
ID	Itens Avaliados	Respostas	Nota
P_1	O Mobiliário urbano está dentro da faixa de serviço de 70 cm ?	Sim	-
P_2	Qual a largura livre do Passeio ?	Acima de 1.50 m	10
P_3	Tipo de revestimento da calçada ?	Ladrilho Hidráulico	10
P_4	Existencia de Buracos ?	Nenhum	10
P_5	Condições Gerais do Piso e meio-fio da calçada ?	Ótimo(a)	10
P_6	Presença de desniveis ?	Nenhum	10
P_7	Tem rebaixamento de calçada para Pedestre ?	Não	10
P_8	Possui piso tátil ao longo da Calçada ?	Sim	-
P_9	A calçada Possui Rebaixamento de Veiculos correto ?	Sim	10
P_10	Existencia de altura livre menor que 2,10 m ?	Não	-
P_11	O Passeio está no padrao da SMPU ?	Não	0
P_12	A testada possui prática de estacionamento sobre o passeio ?	Não	10
P_13	Existe algum dispositivo de Drenagem sobre a calçada ?	Sim	0
P_14	Existe PED em frente a testada ?	Não	-
P_15	Existe FTP em frente a testada ?	Não	-
P_16	Classificação geral da calçada pelo pesquisador.	Ótimo(a)	10
