Diagnóstico da Calçada	Qualidade do Serviço	
Endereço: Praça da Liberdade, s/nº	68	C
Data do Registro: 03/11/2019 17:10:56		
Num. Lote CTM: 10149400255

Diagnóstico da Calçada	Qualidade do Serviço		Complemento do Diagnóstico
Endereço: Praça da Liberdade, s/nº Data do Registro: 03/11/2019 17:10:56 Num. Lote CTM: 10149400255	68	C

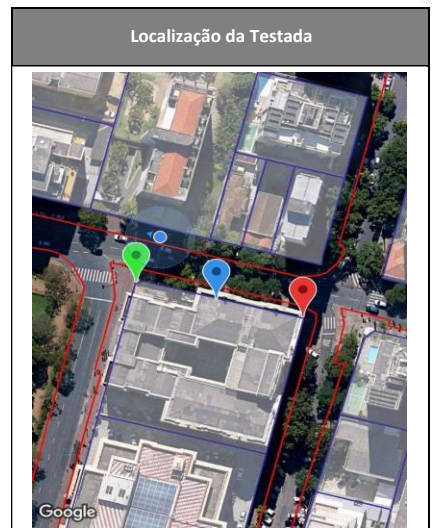
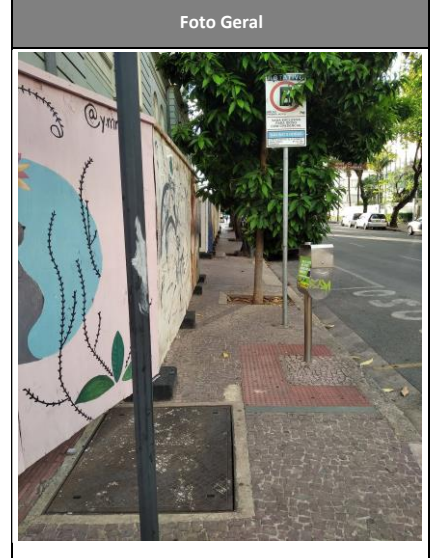
ID	Itens Avaliados	Respostas	Nota
P_1	O Mobiliário urbano está dentro da faixa de serviço de 70 cm ?	Sim	-
P_2	Qual a largura livre do Passeio ?	Abaixo 0.80 m	10
P_3	Tipo de revestimento da calçada ?	Pedra Portuguesa	8
P_4	Existência de Buracos ?	Poucos	5
P_5	Condições Gerais do Piso e meio-fio da calçada ?	Regular	10
P_6	Presença de desníveis ?	Nenhum	10
P_7	Tem rebaixamento de calçada para Pedestre ?	Sim	10
P_8	Possui piso tátil ao longo da Calçada ?	Sim	-
P_9	A calçada Possui Rebaixamento de Veículos correto ?	Sim	0
P_10	Existência de altura livre menor que 2,10 m ?	Sim	-
P_11	O Passeio está no padrão da SMPU ?	Não	0
P_12	A testada possui prática de estacionamento sobre o passeio ?	Não	10
P_13	Existe algum dispositivo de Drenagem sobre a calçada ?	Não	0
P_14	Existe PED em frente a testada ?	Não	-
P_15	Existe FTP em frente a testada ?	Sim	-
P_16	Classificação geral da calçada pelo pesquisador.	Regular	10

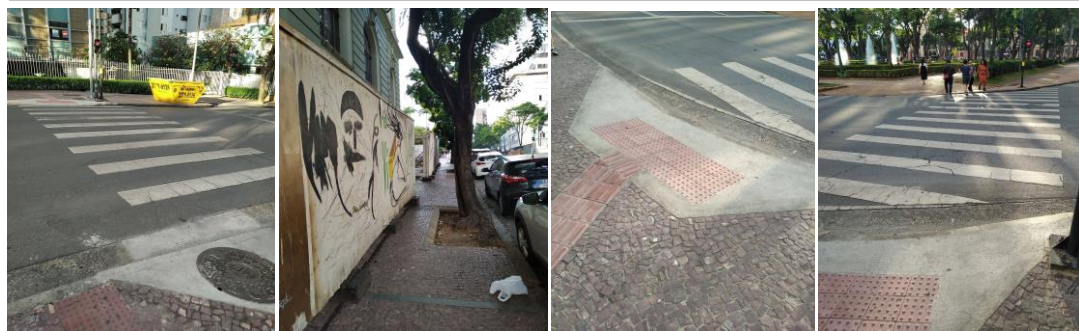
Fotos Complementares - Detalhes do Passeio

ID	Itens Avaliados	Respostas	Nota
P_7_1	Qual tipo do Rebaixo ?	Rebaixo Tipo 1 (trapézio)	0
P_7_1_1	Se for do Tipo 1, Passeio possui largura livre de 1,2 m ?	Sim	0
P_7_1_2	Se for do Tipo 1, O rebaixo tem abas conforme a norma ?	Não	-1
P_7_2	A rampa do rebaixo tem Inclinação da norma (8,33%) ?	Sim	0
P_7_3	O rebaixo possui piso tátil ?	Tem piso de alerta e direcional	0
P_7_3_1	O piso tátil de alerta e direcional do rebaixo está conforme a norma ?	Sim	0
P_8_1	O piso tátil está no eixo da faixa livre ?	Sim	0
P_8_2	Se tem uma leve mudança de direção está conforme a norma ?	Sim	0
P_8_3	Se tem mudança de direção de 90º ou maior está conforme a norma ?	Não	0
P_8_4	Se tem mudança de direção de três faixas direcionais está conforme a norma ?	Não	0
P_8_5	Se tem mudança de direção de quatro faixas direcionais está conforme a norma?	Não	0
P_8_6	Tem piso tátil em pontos de ônibus conforme a norma?	Sim	0
P_8_7	O piso tátil tem conexão com os lotes vizinhos?	Sim	0

P_8_8	O piso tátil está em boas condições aparentes?	Sim	0
P_8_9	O piso tátil apresenta desenho com bom senso?	Sim	0
P_13_1	Dispositivo de Drenagem está devidamente instalado e bem conservado?	0	0
P_13_2	Dispositivo de Drenagem oferece risco para caminamento seguro de pedestre?	0	0
