Lote 4 - Rota: Raja Gabáglia

FRATAR
ENGENHARIA CONSULTIVA

Diagnóstico da Calçada	Qualidade do Serviço	
Endereço: Av. Olegário Maciel, 1753	76	B
Data do Registro: 05/11/2019 11:28:01		
Num. Lote CTM: 10225400175

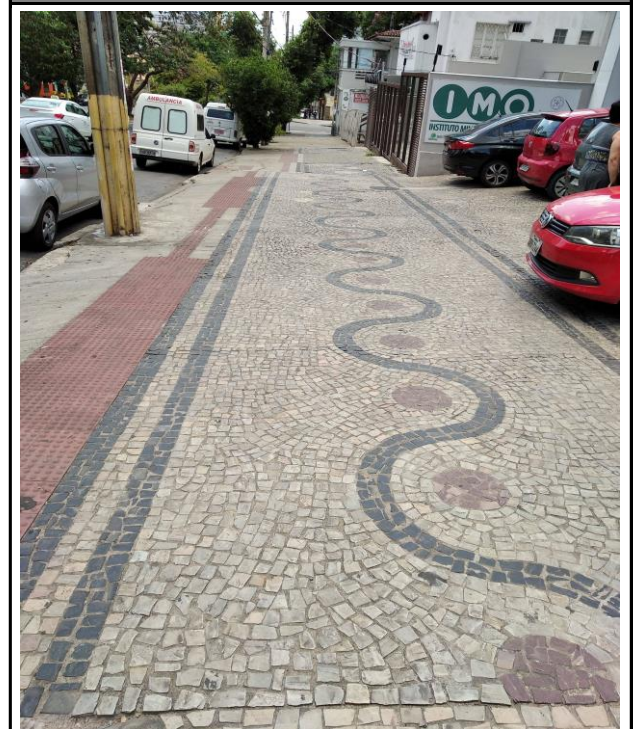
Foto Geral

ID	Itens Avaliados	Respostas	Nota
P_1	O Mobiliário urbano está dentro da faixa de serviço de 70 cm ?	Sim	-
P_2	Qual a largura livre do Passeio ?	Acima de 1.50 m	10
P_3	Tipo de revestimento da calçada ?	Pedra Portuguesa	8
P_4	Existencia de Buracos ?	Nenhum	10
P_5	Condições Gerais do Piso e meio-fio da calçada ?	Regular	5
P_6	Presença de desniveis ?	Médio	3
P_7	Tem rebaixamento de calçada para Pedestre ?	Não	10
P_8	Possui piso tátil ao longo da Calçada ?	Sim	-
P_9	A calçada Possui Rebaixamento de Veiculos correto ?	Sim	10
P_10	Existencia de altura livre menor que 2,10 m ?	Não	-
P_11	O Passeio está no padrao da SMPU ?	Não	0
P_12	A testada possui prática de estacionamento sobre o passeio ?	Não	10
P_13	Existe algum dispositivo de Drenagem sobre a calçada ?	Não	0
P_14	Existe PED em frente a testada ?	Não	-
P_15	Existe FTP em frente a testada ?	Não	-
P_16	Classificação geral da calçada pelo pesquisador.	Ótimo(a)	10
