Lote 4 - Rota: Contorno

Diagnóstico da Calçada	Qualidade do Serviço	
Endereço: Av.Contorno, 6061 Data do Registro: 06/11/2019 17:15:34 Num. Lote CTM: 90054000620	83	B

FRATAR
ENGENHARIA CONSULTIVA

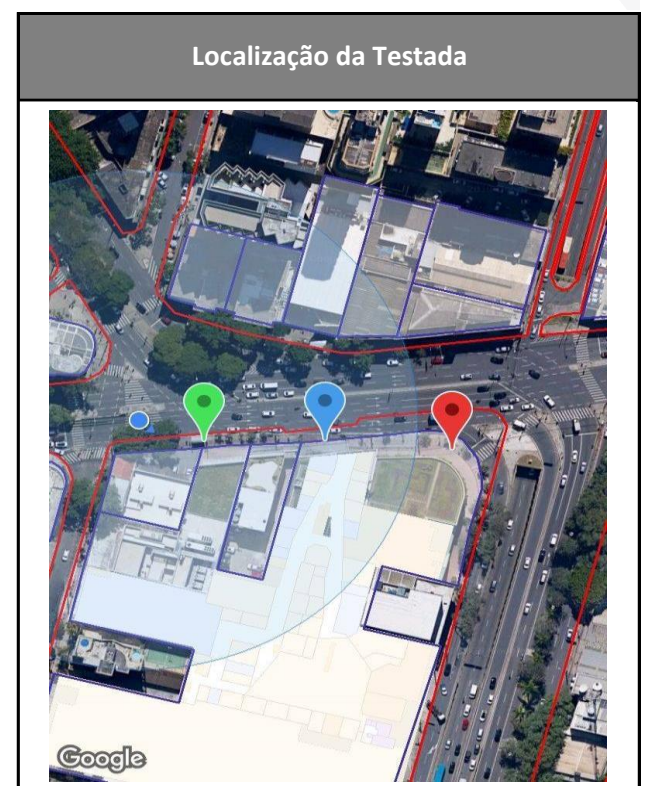
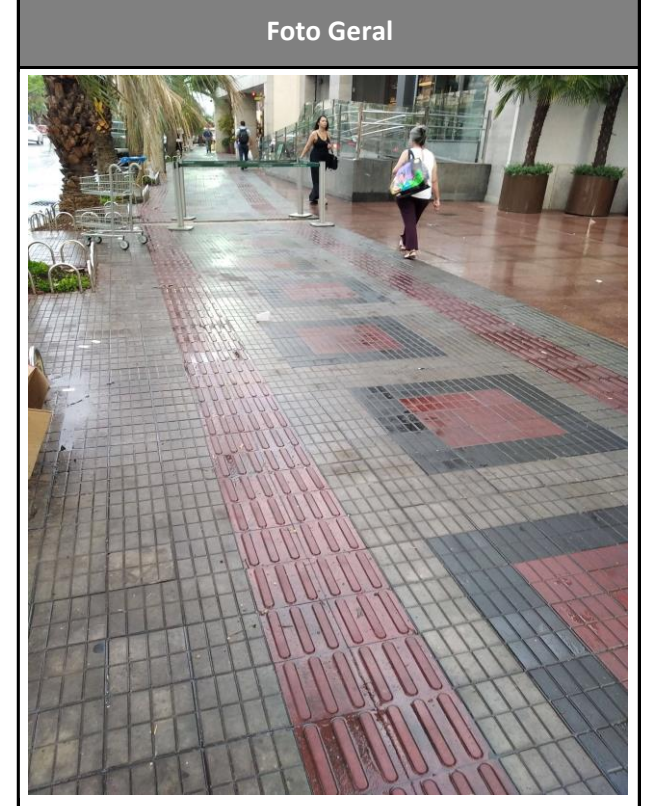
ID	Itens Avaliados	Respostas	Nota
P_1	O Mobiliário urbano está dentro da faixa de serviço de 70 cm ?	Sim	-
P_2	Qual a largura livre do Passeio ?	Acima de 1.50 m	10
P_3	Tipo de revestimento da calçada ?	Ladrilho Hidráulico	10
P_4	Existencia de Buracos ?	Poucos	5
P_5	Condições Gerais do Piso e meio-fio da calçada ?	Ótimo(a)	10
P_6	Presença de desniveis ?	Nenhum	10
P_7	Tem rebaixamento de calçada para Pedestre ?	Sim	8
P_8	Possui piso tátil ao longo da Calçada ?	Sim	-
P_9	A calçada Possui Rebaixamento de Veiculos correto ?	Sim	10
P_10	Existencia de altura livre menor que 2,10 m ?	Não	-
P_11	O Passeio está no padrao da SMPU ?	Não	0
P_12	A testada possui prática de estacionamento sobre o passeio ?	Não	10
P_13	Existe algum dispositivo de Drenagem sobre a calçada ?	Não	0
P_14	Existe PED em frente a testada ?	Não	-
P_15	Existe FTP em frente a testada ?	Sim	-
P_16	Classificação geral da calçada pelo pesquisador.	Ótimo(a)	10

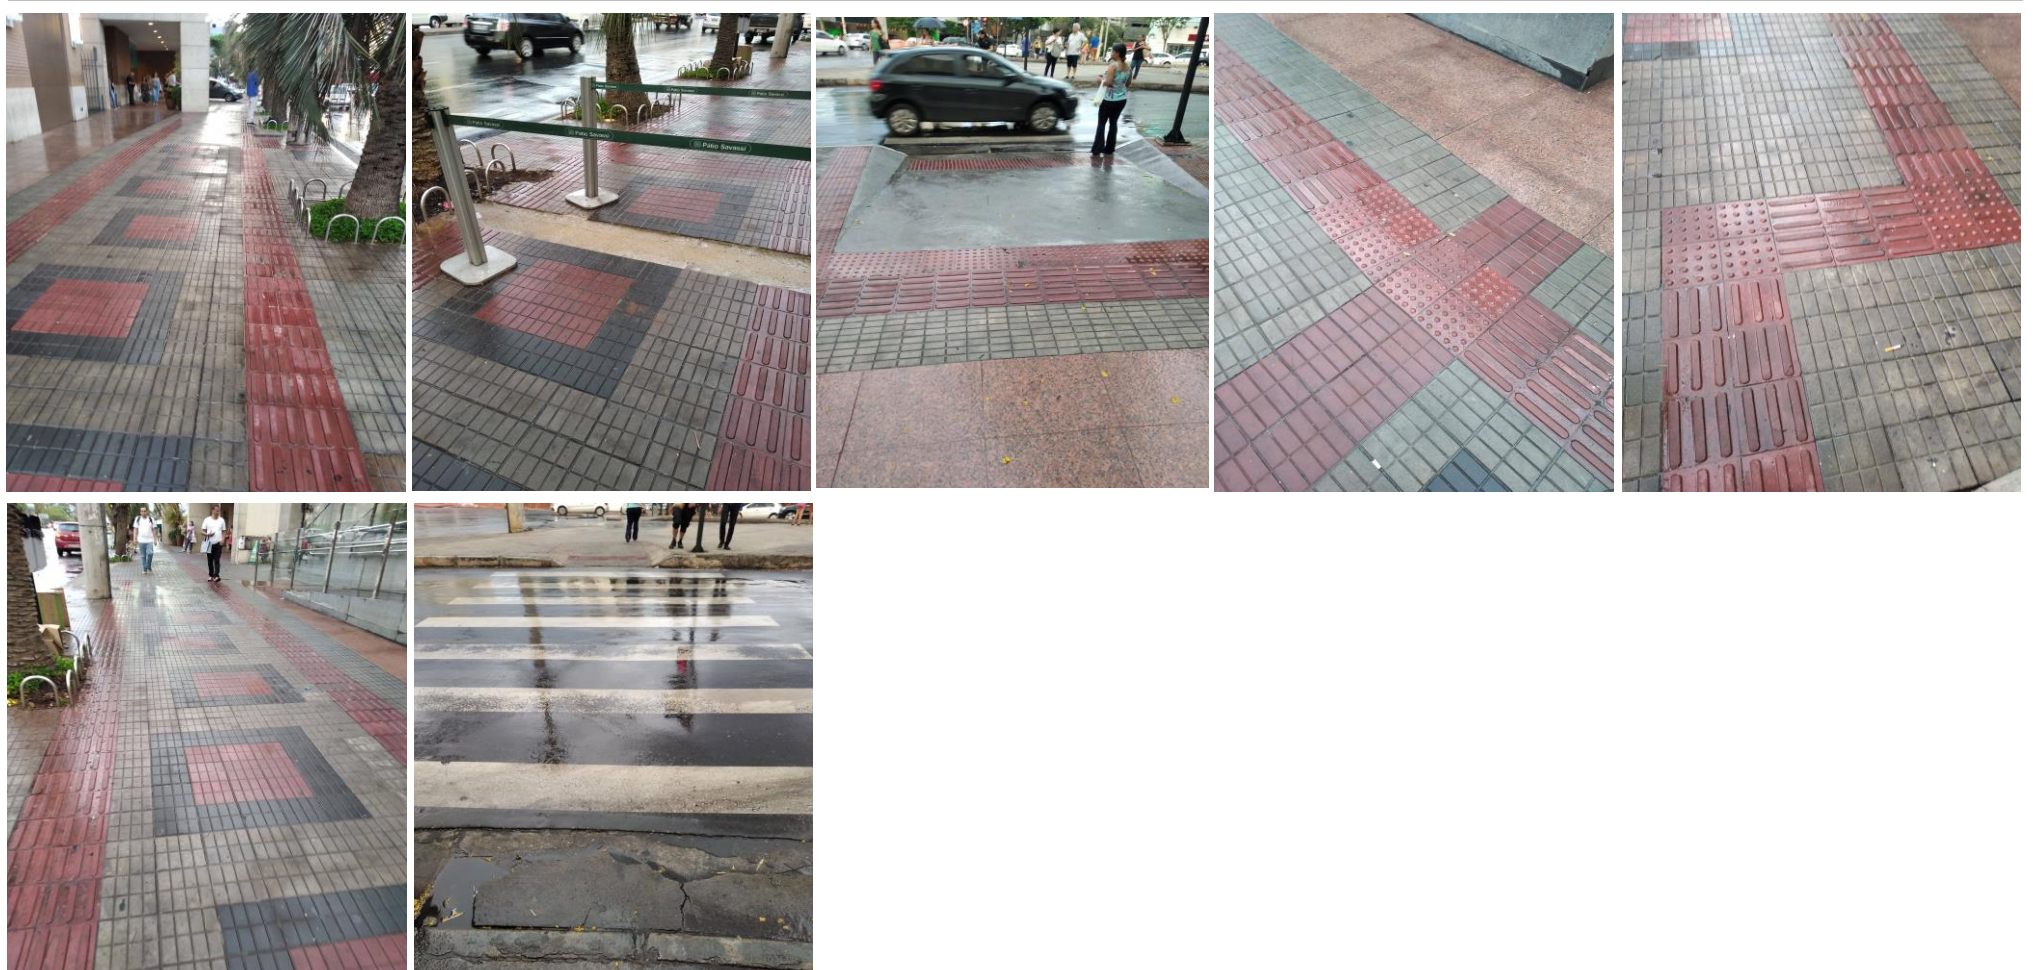
Fotos Complementares - Detalhes do Passeio

ID	Itens Avaliados	Respostas	Nota
P_7_1	Qual tipo do Rebaixo ?	Rebaixo Tipo 1 (trapézio)	0
P_7_1_1	Se for do Tipo 1, Passeio possui largura livre de 1,2 m ?	Sim	-3
P_7_1_2	Se for do Tipo 1, O rebaixo tem abas conforme a norma ?	Não	0
P_7_2	A rampa do rebaixo tem Inclinação da norma (8,33%) ?	Sim	0
P_7_3	O rebaixo possui piso tátil ?	Tem só piso de alerta	-1
P_7_3_1	O piso tátil de alerta e direcional do rebaixo está conforme a norma ?	Sim	0
P_8_1	O piso tátil está no eixo da faixa livre ?	Sim	0
P_8_2	Se tem uma leve mudança de direção está conforme a norma ?	Sim	0
P_8_3	Se tem mudança de direção de 90º ou maior está conforme a norma ?	Sim	0
P_8_4	Se tem mudança de direção de três faixas direcionais está conforme a norma ?	Sim	0
P_8_5	Se tem mudança de direção de quatro faixas direcionais está conforme a norma?	N.A	0
P_8_6	Tem piso tátil em pontos de ônibus conforme a norma?	N.A	0
P_8_7	O piso tátil tem conexão com os lotes vizinhos?	Sim	0

P_8_8	O piso tátil está em boas condições aparentes?	Sim	0
P_8_9	O piso tátil apresenta desenho com bom senso?	Sim	0
P_13_1	Dispositivo de Drenagem está devidamente instalado e bem conservado?	0	0
P_13_2	Dispositivo de Drenagem oferece risco para caminhamento seguro de pedestre?	0	0
