Diagnóstico da Calçada	Qualidade do Serviço	
Endereço: Av. Andradas, 3500	55	C
Data do Registro: 08/11/2019 09:52:51		
Num. Lote CTM: 60117000160

Lote 3 - Rota: Leste 3

FRATAR
ENGENHARIA CONSULTIVA

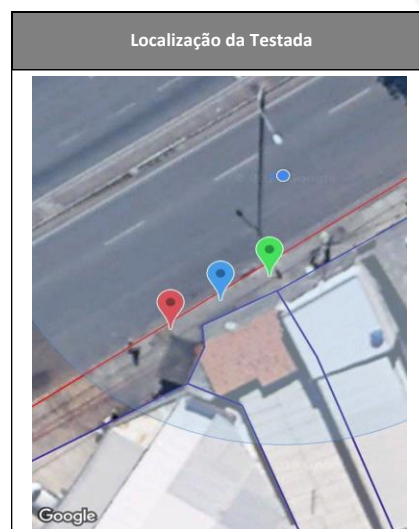
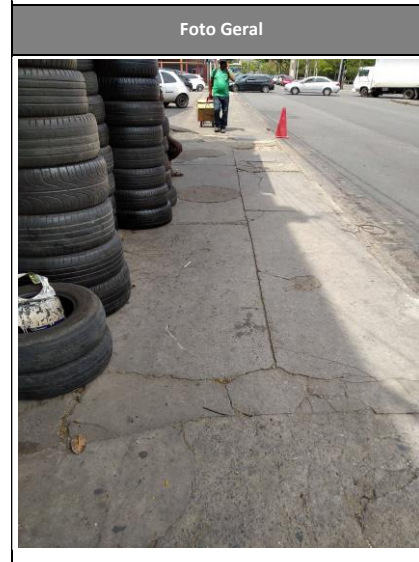
ID	Itens Avaliados	Respostas	Nota
P_1	O Mobiliário urbano está dentro da faixa de serviço de 70 cm ?	Sim	-
P_2	Qual a largura livre do Passeio ?	Acima de 1.50 m	10
P_3	Tipo de revestimento da calçada ?	Concreto	10
P_4	Existência de Buracos ?	Poucos	5
P_5	Condições Gerais do Piso e meio-fio da calçada ?	Péssimo	0
P_6	Presença de desníveis ?	Nenhum	10
P_7	Tem rebaixamento de calçada para Pedestre ?	Não	10
P_8	Possui piso tátil ao longo da Calçada ?	Não	-
P_9	A calçada Possui Rebaixamento de Veículos correto ?	N.A	0
P_10	Existência de altura livre menor que 2,10 m ?	Não	-
P_11	O Passeio está no padrão da SMPU ?	Não	0
P_12	A testada possui prática de estacionamento sobre o passeio ?	Não	10
P_13	Existe algum dispositivo de Drenagem sobre a calçada ?	Não	0
P_14	Existe PED em frente a testada ?	Não	-
P_15	Existe FTP em frente a testada ?	Não	-
P_16	Classificação geral da calçada pelo pesquisador.	Ruim	0
