Lote 1 - Rota: Padre Pedro Pinto

Diagnóstico da Calçada	Qualidade do Serviço	
Endereço: Rua Padre Pedro Pinto, 6640	73	B
Data do Registro: 13/11/2019 10:38:12		
Num. Lote CTM: 190221600065

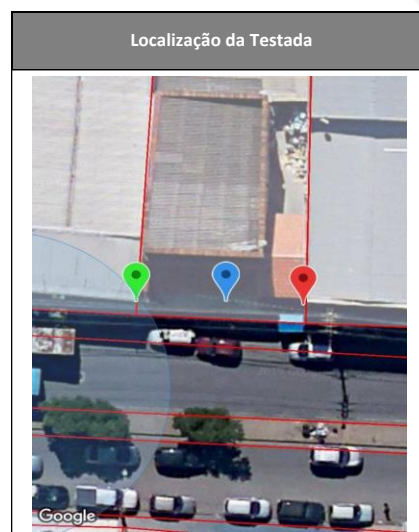
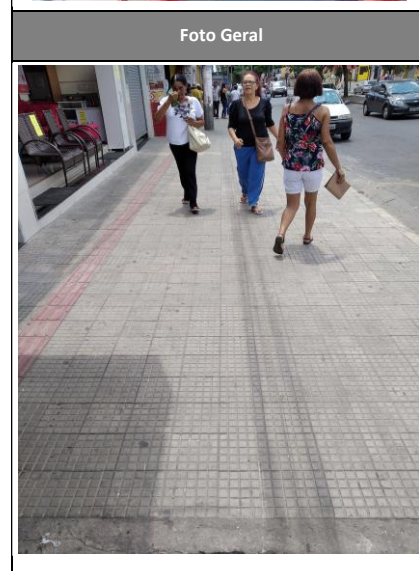
ID	Itens Avaliados	Respostas	Nota
P_1	O Mobiliário urbano está dentro da faixa de serviço de 70 cm ?	Sim	-
P_2	Qual a largura livre do Passeio ?	Acima de 1.50 m	10
P_3	Tipo de revestimento da calçada ?	Ladrilho Hidráulico	10
P_4	Existência de Buracos ?	Nenhum	10
P_5	Condições Gerais do Piso e meio-fio da calçada ?	Ótimo(a)	10
P_6	Presença de desníveis ?	Médio	3
P_7	Tem rebaixamento de calçada para Pedestre ?	Não	10
P_8	Possui piso tátil ao longo da Calçada ?	Sim	-
P_9	A calçada Possui Rebaixamento de Veículos correto ?	N.A	0
P_10	Existência de altura livre menor que 2,10 m ?	Não	-
P_11	O Passeio está no padrão da SMPU ?	Não	0
P_12	A testada possui prática de estacionamento sobre o passeio ?	Não	10
P_13	Existe algum dispositivo de Drenagem sobre a calçada ?	Não	0
P_14	Existe PED em frente a testada ?	Não	-
P_15	Existe FTP em frente a testada ?	Não	-
P_16	Classificação geral da calçada pelo pesquisador.	Ótimo(a)	10
