Diagnóstico da Calçada	Qualidade do Serviço	
Endereço: Av. Olegário Maciel, 2015	75	B
Data do Registro: 05/11/2019 10:42:54		
Num. Lote CTM: 10095500175

Diagnóstico da Calçada	Qualidade do Serviço		Complemento do Diagnóstico
Endereço: Av. Olegário Maciel, 2015 Data do Registro: 05/11/2019 10:42:54 Num. Lote CTM: 10095500175	75	B

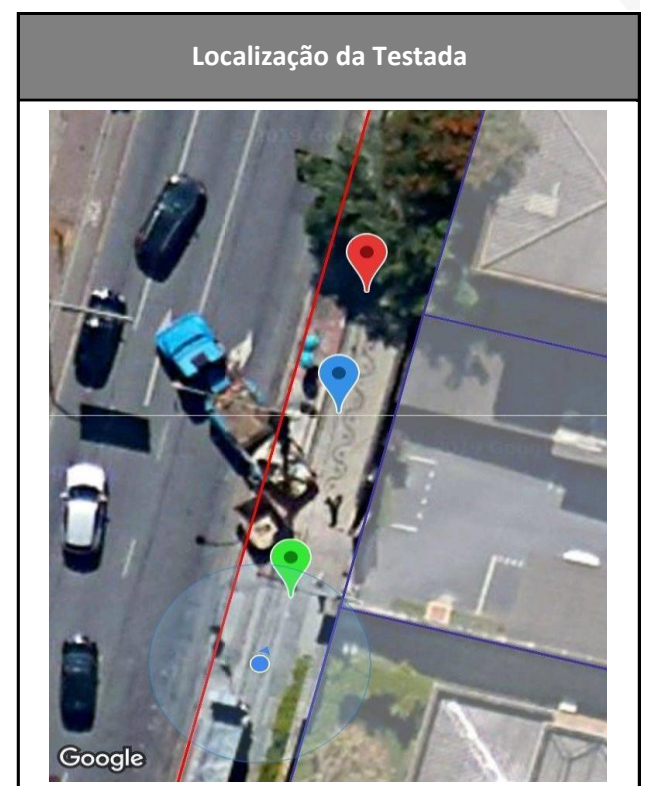
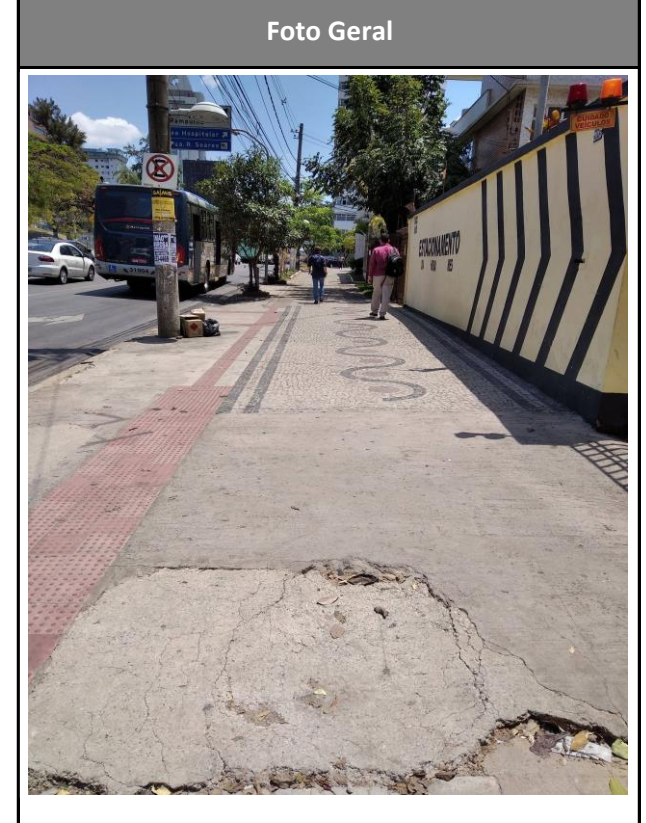
ID	Itens Avaliados	Respostas	Nota
P_1	O Mobiliário urbano está dentro da faixa de serviço de 70 cm ?	Sim	-
P_2	Qual a largura livre do Passeio ?	Acima de 1.50 m	10
P_3	Tipo de revestimento da calçada ?	Pedra Portuguesa	8
P_4	Existencia de Buracos ?	Poucos	5
P_5	Condições Gerais do Piso e meio-fio da calçada ?	Regular	5
P_6	Presença de desniveis ?	Leve	7
P_7	Tem rebaixamento de calçada para Pedestre ?	Não	10
P_8	Possui piso tátil ao longo da Calçada ?	Sim	-
P_9	A calçada Possui Rebaixamento de Veiculos correto ?	Sim	10
P_10	Existencia de altura livre menor que 2,10 m ?	Não	-
P_11	O Passeio está no padrao da SMPU ?	Não	0
P_12	A testada possui prática de estacionamento sobre o passeio ?	Não	10
P_13	Existe algum dispositivo de Drenagem sobre a calçada ?	Não	0
P_14	Existe PED em frente a testada ?	Não	-
P_15	Existe FTP em frente a testada ?	Não	-
P_16	Classificação geral da calçada pelo pesquisador.	Ótimo(a)	10
