Diagnóstico da Calçada	Qualidade do Serviço	
Endereço: Av. Afonso Pena, 581	<b>65</b>	<b>C</b>
Data do Registro: 04/11/2019 12:02:58		
Num. Lote CTM: 10465300280

Diagnóstico da Calçada	Qualidade do Serviço		Complemento do Diagnóstico
<b>Endereço: Av. Afonso Pena, 581</b> <b>Data do Registro: 04/11/2019 12:02:58</b> <b>Num. Lote CTM: 10465300280</b>	<b>65</b>	<b>C</b>

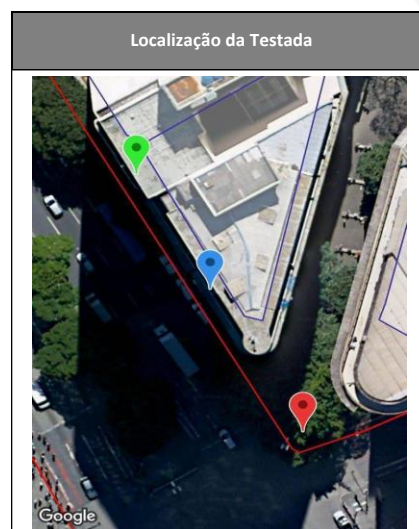
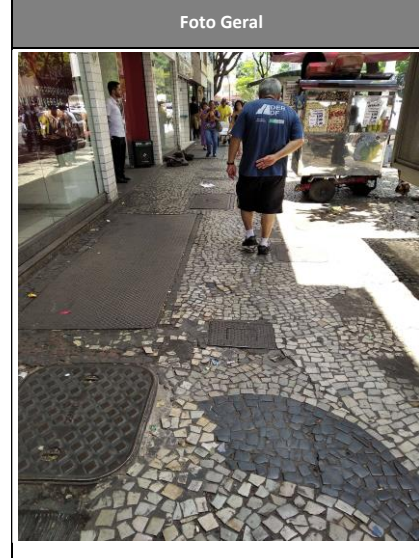
ID	Itens Avaliados	Respostas	Nota
P_1	O Mobiliário urbano está dentro da faixa de serviço de 70 cm ?	Sim	-
P_2	Qual a largura livre do Passeio ?	Acima de 1.50 m	10
P_3	Tipo de revestimento da calçada ?	Pedra Portuguesa	8
P_4	Existência de Buracos ?	Poucos	5
P_5	Condições Gerais do Piso e meio-fio da calçada ?	Regular	10
P_6	Presença de desníveis ?	Nenhum	10
P_7	Tem rebaixamento de calçada para Pedestre ?	Sim	10
P_8	Possui piso tátil ao longo da Calçada ?	Não	-
P_9	A calçada Possui Rebaixamento de Veículos correto ?	N.A	0
P_10	Existência de altura livre menor que 2,10 m ?	Não	-
P_11	O Passeio está no padrão da SMPU ?	Não	0
P_12	A testada possui prática de estacionamento sobre o passeio ?	Não	10
P_13	Existe algum dispositivo de Drenagem sobre a calçada ?	Sim	0
P_14	Existe PED em frente a testada ?	Não	-
P_15	Existe FTP em frente a testada ?	Sim	-
P_16	Classificação geral da calçada pelo pesquisador.	Ótimo(a)	10

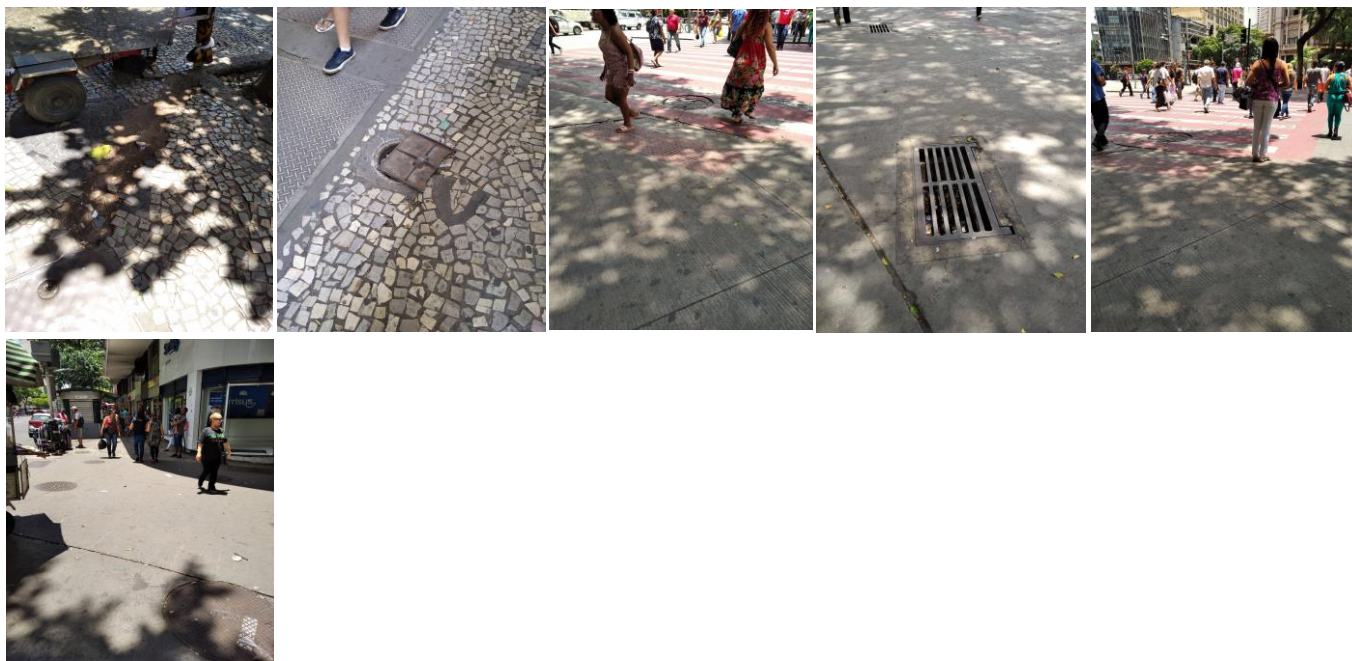
### Fotos Complementares - Detalhes do Passeio

ID	Itens Avaliados	Respostas	Nota
P_7_1	Qual tipo do Rebaixo ?	Rebaixo Tipo 1 (trapézio)	0
P_7_1_1	Se for do Tipo 1, Passeio possui largura livre de 1,2 m ?	Sim	0
P_7_1_2	Se for do Tipo 1, O rebaixo tem abas conforme a norma ?	Não	-1
P_7_2	A rampa do rebaixo tem Inclinação da norma (8,33%) ?	Sim	0
P_7_3	O rebaixo possui piso tátil ?	Tem só piso de alerta	-1
P_7_3_1	O piso tátil de alerta e direcional do rebaixo está conforme a norma ?	Não	-1
P_8_1	O piso tátil está no eixo da faixa livre ?	0	0
P_8_2	Se tem uma leve mudança de direção está conforme a norma ?	0	0
P_8_3	Se tem mudança de direção de 90º ou maior está conforme a norma ?	0	0
P_8_4	Se tem mudança de direção de três faixas direcionais está conforme a norma ?	0	0
P_8_5	Se tem mudança de direção de quatro faixas direcionais está conforme a norma?	0	0
P_8_6	Tem piso tátil em pontos de ônibus conforme a norma?	0	0
P_8_7	O piso tátil tem conexão com os lotes vizinhos?	0	0

P_8_8	O piso tátil está em boas condições aparentes?	0	0
P_8_9	O piso tátil apresenta desenho com bom senso?	0	0
P_13_1	Dispositivo de Drenagem está devidamente instalado e bem conservado?	Sim	0
P_13_2	Dispositivo de Drenagem oferece risco para caminamento seguro de pedestre?	Não	0
