Lote 1 - Rota: Noroeste

Diagnóstico da Calçada	Qualidade do Serviço	
Endereço: Av. Brigadeiro Eduardo Gomes, 1550	70	C
Data do Registro: 13/11/2019 15:15:35		
Num. Lote CTM: 130617600105

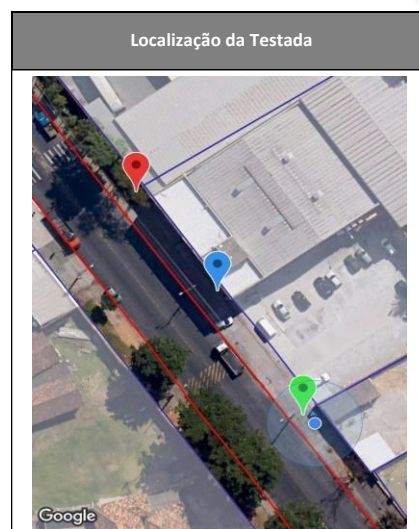
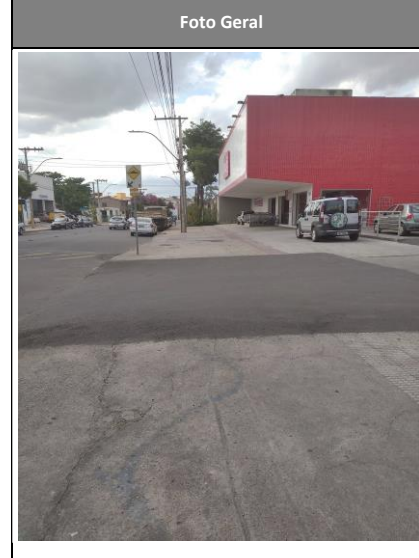
ID	Itens Avaliados	Respostas	Nota
P_1	O Mobiliário urbano está dentro da faixa de serviço de 70 cm ?	Sim	-
P_2	Qual a largura livre do Passeio ?	Acima de 1.50 m	10
P_3	Tipo de revestimento da calçada ?	Outro	0
P_4	Existência de Buracos ?	Nenhum	10
P_5	Condições Gerais do Piso e meio-fio da calçada ?	Ótimo(a)	10
P_6	Presença de desníveis ?	Nenhum	10
P_7	Tem rebaixamento de calçada para Pedestre ?	Não	10
P_8	Possui piso tátil ao longo da Calçada ?	Sim	-
P_9	A calçada Possui Rebaixamento de Veículos correto ?	Sim	10
P_10	Existência de altura livre menor que 2,10 m ?	Não	-
P_11	O Passeio está no padrão da SMPU ?	Não	0
P_12	A testada possui prática de estacionamento sobre o passeio ?	Sim	0
P_13	Existe algum dispositivo de Drenagem sobre a calçada ?	Não	0
P_14	Existe PED em frente a testada ?	Não	-
P_15	Existe FTP em frente a testada ?	Não	-
P_16	Classificação geral da calçada pelo pesquisador.	Ótimo(a)	10
