Diagnóstico da Calçada	Qualidade do Serviço	
Endereço: Av. Abílio Machado, 975	53	C
Data do Registro: 11/11/2019 14:46:14		
Num. Lote CTM: 130058600390

Lote 1 - Rota: Noroeste

FRATAR
ENGENHARIA CONSULTIVA

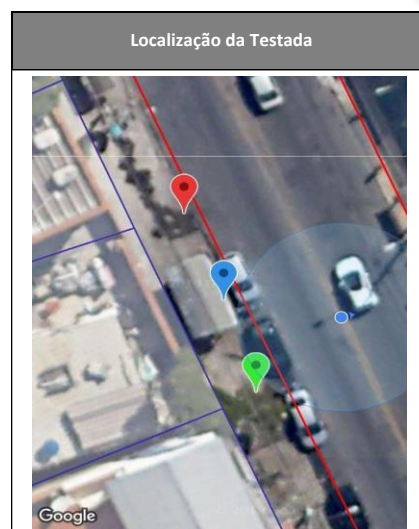
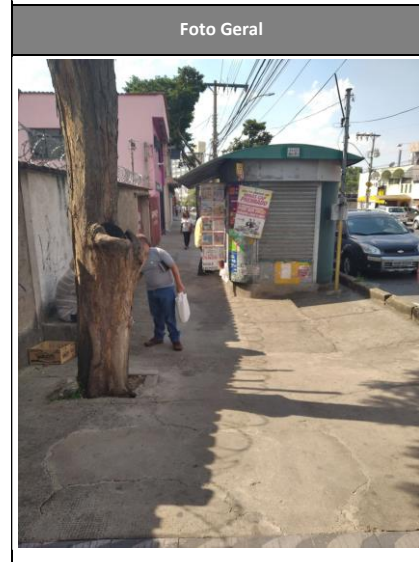
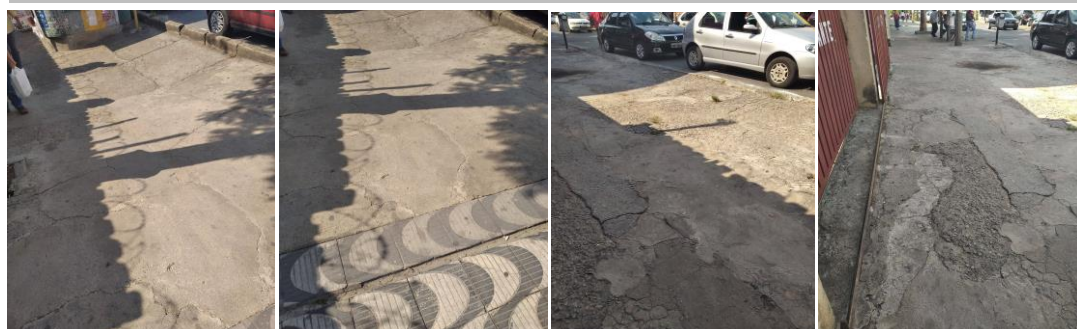
ID	Itens Avaliados	Respostas	Nota
P_1	O Mobiliário urbano está dentro da faixa de serviço de 70 cm ?	Não	-
P_2	Qual a largura livre do Passeio ?	Acima de 1.50 m	10
P_3	Tipo de revestimento da calçada ?	Concreto	10
P_4	Existência de Buracos ?	Poucos	5
P_5	Condições Gerais do Piso e meio-fio da calçada ?	Regular	5
P_6	Presença de desníveis ?	Médio	3
P_7	Tem rebaixamento de calçada para Pedestre ?	Não	10
P_8	Possui piso tátil ao longo da Calçada ?	Não	-
P_9	A calçada Possui Rebaixamento de Veículos correto ?	Não	0
P_10	Existência de altura livre menor que 2,10 m ?	Não	-
P_11	O Passeio está no padrão da SMPU ?	Não	0
P_12	A testada possui prática de estacionamento sobre o passeio ?	Não	10
P_13	Existe algum dispositivo de Drenagem sobre a calçada ?	Não	0
P_14	Existe PED em frente a testada ?	Não	-
P_15	Existe FTP em frente a testada ?	Não	-
P_16	Classificação geral da calçada pelo pesquisador.	Ruim	0
