Lote 4 - Rota: Contorno

FRATAR
ENGENHARIA CONSULTIVA

Diagnóstico da Calçada	Qualidade do Serviço	
Endereço: Av.Contorno, 1435	60	C
Data do Registro: 01/11/2019 14:04:32		
Num. Lote CTM: 40011500020

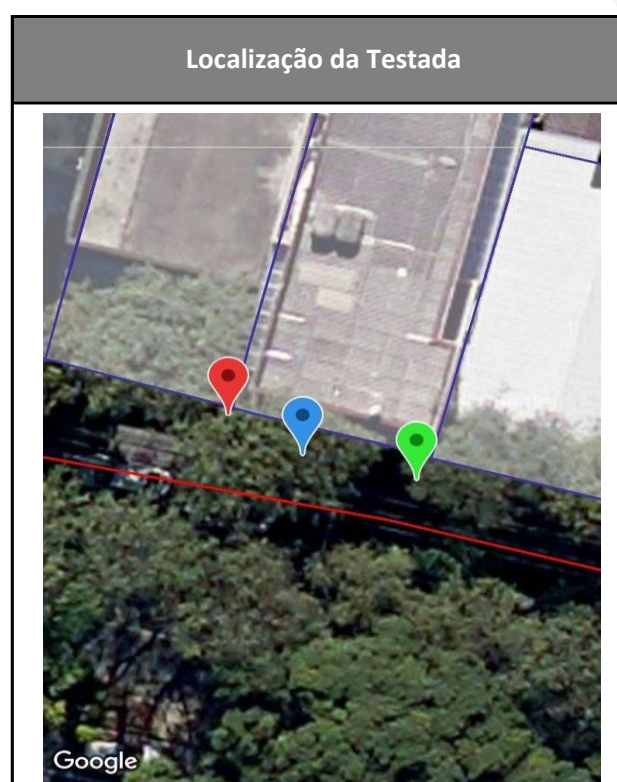
ID	Itens Avaliados	Respostas	Nota
P_1	O Mobiliário urbano está dentro da faixa de serviço de 70 cm ?	Sim	-
P_2	Qual a largura livre do Passeio ?	Acima de 1.50 m	10
P_3	Tipo de revestimento da calçada ?	Concreto	10
P_4	Existencia de Buracos ?	Poucos	5
P_5	Condições Gerais do Piso e meio-fio da calçada ?	Péssimo	0
P_6	Presença de desniveis ?	Nenhum	10
P_7	Tem rebaixamento de calçada para Pedestre ?	Não	10
P_8	Possui piso tátil ao longo da Calçada ?	Sim	-
P_9	A calçada Possui Rebaixamento de Veiculos correto ?	N.A	0
P_10	Existencia de altura livre menor que 2,10 m ?	Não	-
P_11	O Passeio está no padrao da SMPU ?	Não	0
P_12	A testada possui prática de estacionamento sobre o passeio ?	Não	10
P_13	Existe algum dispositivo de Drenagem sobre a calçada ?	Não	0
P_14	Existe PED em frente a testada ?	Não	-
P_15	Existe FTP em frente a testada ?	Não	-
P_16	Classificação geral da calçada pelo pesquisador.	Regular	5
