Diagnóstico da Calçada	Qualidade do Serviço	
Endereço: Av. Brigadeiro Eduardo Gomes, 777	55	C
Data do Registro: 26/11/2019 14:48:53		
Num. Lote CTM: 130103000290

Lote 1 - Rota: Noroeste

FRATAR
ENGENHARIA CONSULTIVA

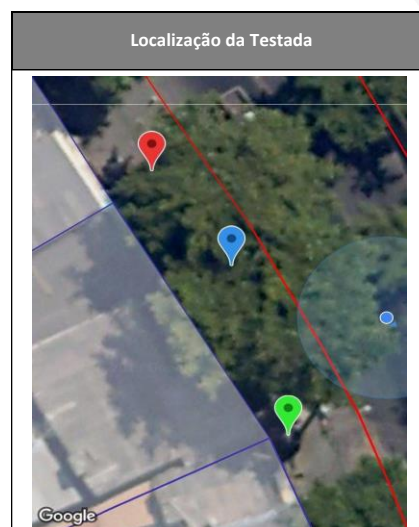
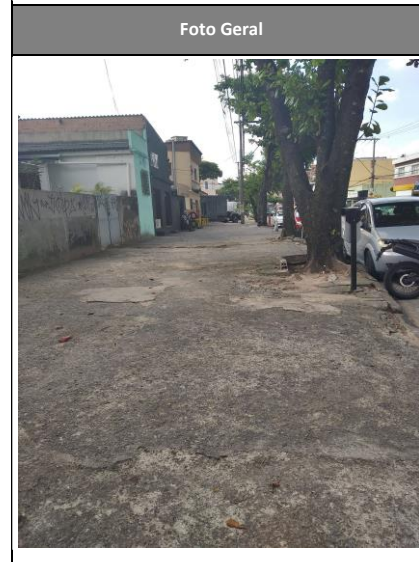
ID	Itens Avaliados	Respostas	Nota
P_1	O Mobiliário urbano está dentro da faixa de serviço de 70 cm ?	Sim	-
P_2	Qual a largura livre do Passeio ?	Acima de 1.50 m	10
P_3	Tipo de revestimento da calçada ?	Concreto	10
P_4	Existência de Buracos ?	Poucos	5
P_5	Condições Gerais do Piso e meio-fio da calçada ?	Péssimo	0
P_6	Presença de desníveis ?	Nenhum	10
P_7	Tem rebaixamento de calçada para Pedestre ?	Não	10
P_8	Possui piso tátil ao longo da Calçada ?	Não	-
P_9	A calçada Possui Rebaixamento de Veículos correto ?	Não	0
P_10	Existência de altura livre menor que 2,10 m ?	Não	-
P_11	O Passeio está no padrão da SMPU ?	Não	0
P_12	A testada possui prática de estacionamento sobre o passeio ?	Não	10
P_13	Existe algum dispositivo de Drenagem sobre a calçada ?	Não	0
P_14	Existe PED em frente a testada ?	Não	-
P_15	Existe FTP em frente a testada ?	Não	-
P_16	Classificação geral da calçada pelo pesquisador.	Ruim	0
