Diagnóstico da Calçada	Qualidade do Serviço	
Endereço: Rua Curitiba, 715	78	B
Data do Registro: 12/11/2019 11:56:05		
#N/D

Diagnóstico da Calçada	Qualidade do Serviço		Complemento do Diagnóstico
Endereço: Rua Curitiba, 715 Data do Registro: 12/11/2019 11:56:05 #N/D	78	B

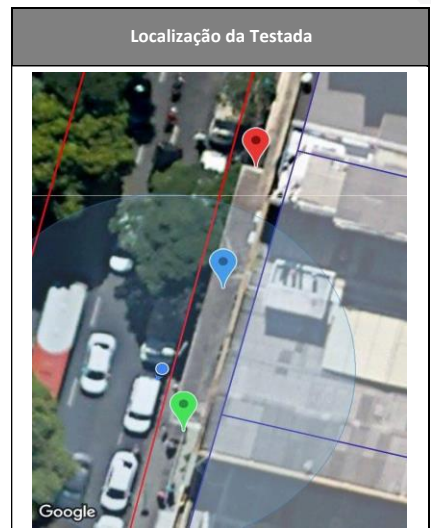
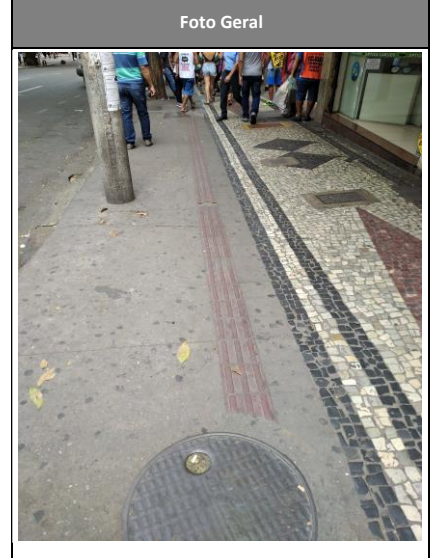
ID	Itens Avaliados	Respostas	Nota
P_1	O Mobiliário urbano está dentro da faixa de serviço de 70 cm ?	Sim	-
P_2	Qual a largura livre do Passeio ?	Acima de 1.50 m	10
P_3	Tipo de revestimento da calçada ?	Pedra Portuguesa	8
P_4	Existência de Buracos ?	Nenhum	10
P_5	Condições Gerais do Piso e meio-fio da calçada ?	Ótimo(a)	10
P_6	Presença de desníveis ?	Nenhum	10
P_7	Tem rebaixamento de calçada para Pedestre ?	Não	10
P_8	Possui piso tátil ao longo da Calçada ?	Sim	-
P_9	A calçada Possui Rebaixamento de Veículos correto ?	N.A	0
P_10	Existência de altura livre menor que 2,10 m ?	Não	-
P_11	O Passeio está no padrão da SMPU ?	Não	0
P_12	A testada possui prática de estacionamento sobre o passeio ?	Não	10
P_13	Existe algum dispositivo de Drenagem sobre a calçada ?	Não	0
P_14	Existe PED em frente a testada ?	Não	-
P_15	Existe FTP em frente a testada ?	Não	-
P_16	Classificação geral da calçada pelo pesquisador.	Ótimo(a)	10

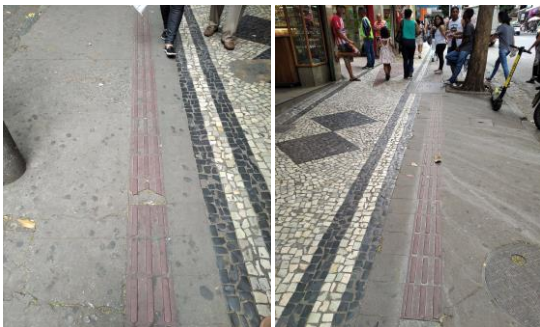
Fotos Complementares - Detalhes do Passeio

ID	Itens Avaliados	Respostas	Nota
P_7_1	Qual tipo do Rebaixo ?	0	0
P_7_1_1	Se for do Tipo 1, Passeio possui largura livre de 1,2 m ?	0	0
P_7_1_2	Se for do Tipo 1, O rebaixo tem abas conforme a norma ?	0	0
P_7_2	A rampa do rebaixo tem Inclinação da norma (8,33%) ?	0	0
P_7_3	O rebaixo possui piso tátil ?	0	0
P_7_3_1	O piso tátil de alerta e direcional do rebaixo está conforme a norma ?	0	0
P_8_1	O piso tátil está no eixo da faixa livre ?	Não	0
P_8_2	Se tem uma leve mudança de direção está conforme a norma ?	Não	0
P_8_3	Se tem mudança de direção de 90º ou maior está conforme a norma ?	0	0
P_8_4	Se tem mudança de direção de três faixas direcionais está conforme a norma ?	0	0
P_8_5	Se tem mudança de direção de quatro faixas direcionais está conforme a norma?	0	0
P_8_6	Tem piso tátil em pontos de ônibus conforme a norma?	N.A	0
P_8_7	O piso tátil tem conexão com os lotes vizinhos?	Sim	0
P_8_8	O piso tátil está em boas condições aparentes?	Sim	0

P_8_9	O piso tátil apresenta desenho com bom senso?	Sim	0
P_13_1	Dispositivo de Drenagem está devidamente instalado e bem conservado?	0	0
P_13_2	Dispositivo de Drenagem oferece risco para caminhada segura de pedestre?	0	0
