Diagnóstico da Calçada	Qualidade do Serviço	
Endereço: Av. Olegário Maciel, 1730	87	B
Data do Registro: 05/11/2019 13:19:07		
Num. Lote CTM: 10160100390

Diagnóstico da Calçada	Qualidade do Serviço		Complemento do Diagnóstico
Endereço: Av. Olegário Maciel, 1730 Data do Registro: 05/11/2019 13:19:07 Num. Lote CTM: 10160100390	87	B

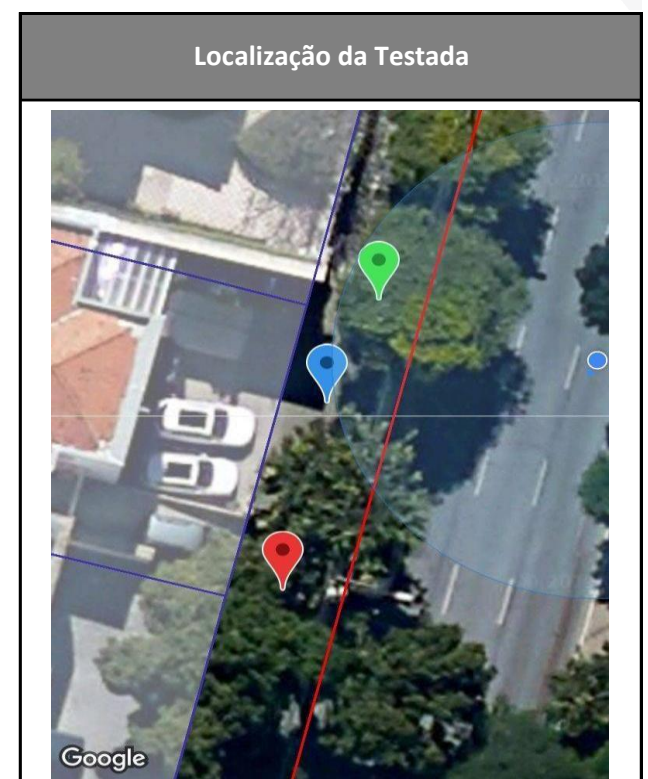
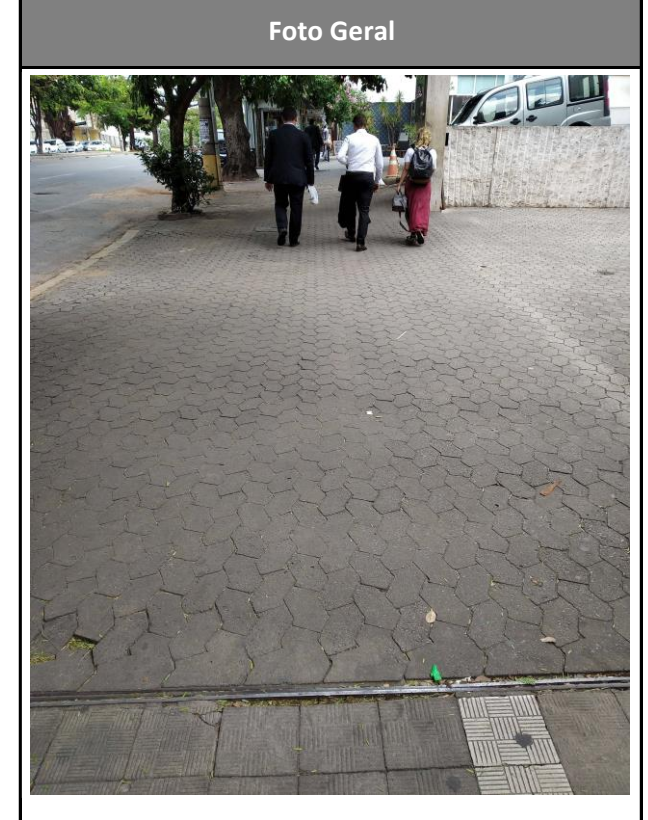
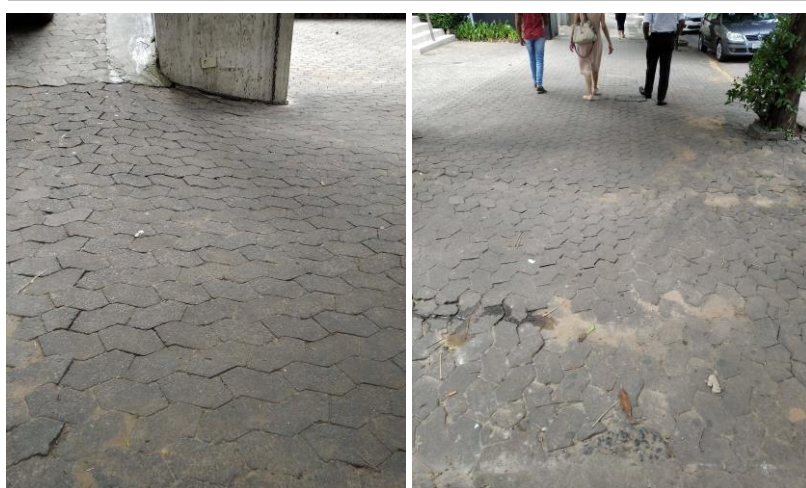
ID	Itens Avaliados	Respostas	Nota
P_1	O Mobiliário urbano está dentro da faixa de serviço de 70 cm ?	Sim	-
P_2	Qual a largura livre do Passeio ?	Acima de 1.50 m	10
P_3	Tipo de revestimento da calçada ?	Bloco Intertravado de Concreto	10
P_4	Existencia de Buracos ?	Nenhum	10
P_5	Condições Gerais do Piso e meio-fio da calçada ?	Ótimo(a)	10
P_6	Presença de desniveis ?	Leve	7
P_7	Tem rebaixamento de calçada para Pedestre ?	Não	10
P_8	Possui piso tátil ao longo da Calçada ?	Não	-
P_9	A calçada Possui Rebaixamento de Veiculos correto ?	Sim	10
P_10	Existencia de altura livre menor que 2,10 m ?	Não	-
P_11	O Passeio está no padrao da SMPU ?	Não	0
P_12	A testada possui prática de estacionamento sobre o passeio ?	Não	10
P_13	Existe algum dispositivo de Drenagem sobre a calçada ?	Não	0
P_14	Existe PED em frente a testada ?	Não	-
P_15	Existe FTP em frente a testada ?	Não	-
P_16	Classificação geral da calçada pelo pesquisador.	Ótimo(a)	10
