Diagnóstico da Calçada	Qualidade do Serviço	
Endereço: Av. Brigadeiro Eduardo Gomes, s/nº	52	C
Data do Registro: 26/11/2019 16:00:56		
Num. Lote CTM: 130476300025

Diagnóstico da Calçada	Qualidade do Serviço		Complemento do Diagnóstico
Endereço: Av. Brigadeiro Eduardo Gomes, s/nº Data do Registro: 26/11/2019 16:00:56 Num. Lote CTM: 130476300025	52	C

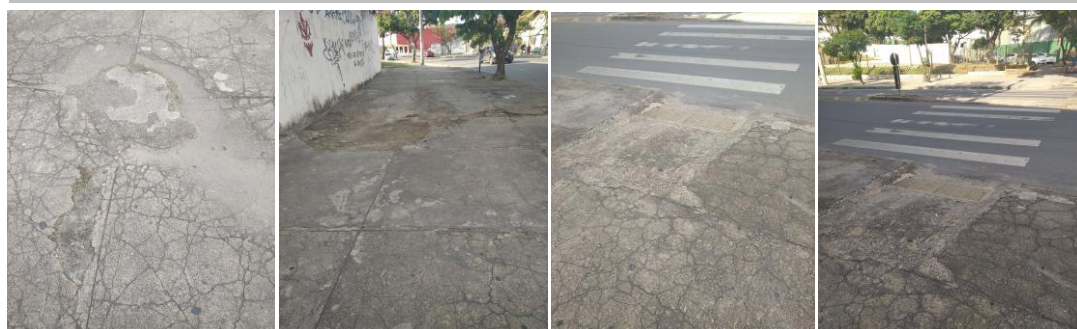
Fotos Complementares - Detalhes do Passeio

ID	Itens Avaliados	Respostas	Nota
P_1	O Mobiliário urbano está dentro da faixa de serviço de 70 cm ?	Sim	-
P_2	Qual a largura livre do Passeio ?	Acima de 1.50 m	10
P_3	Tipo de revestimento da calçada ?	Concreto	10
P_4	Existência de Buracos ?	Poucos	5
P_5	Condições Gerais do Piso e meio-fio da calçada ?	Péssimo	0
P_6	Presença de desníveis ?	Nenhum	10
P_7	Tem rebaixamento de calçada para Pedestre ?	Sim	7
P_8	Possui piso tátil ao longo da Calçada ?	Não	-
P_9	A calçada Possui Rebaixamento de Veículos correto ?	N.A	0
P_10	Existência de altura livre menor que 2,10 m ?	Não	-
P_11	O Passeio está no padrão da SMPU ?	Não	0
P_12	A testada possui prática de estacionamento sobre o passeio ?	Não	10
P_13	Existe algum dispositivo de Drenagem sobre a calçada ?	Não	0
P_14	Existe PED em frente a testada ?	Não	-
P_15	Existe FTP em frente a testada ?	Sim	-
P_16	Classificação geral da calçada pelo pesquisador.	Ruim	0
