Diagnóstico da Calçada	Qualidade do Serviço	
Endereço: Av. Brigadeiro Eduardo Gomes, 1070	80	B
Data do Registro: 13/11/2019 14:21:50		
Num. Lote CTM: 130107100205

Lote 1 - Rota: Noroeste

FRATAR
ENGENHARIA CONSULTIVA

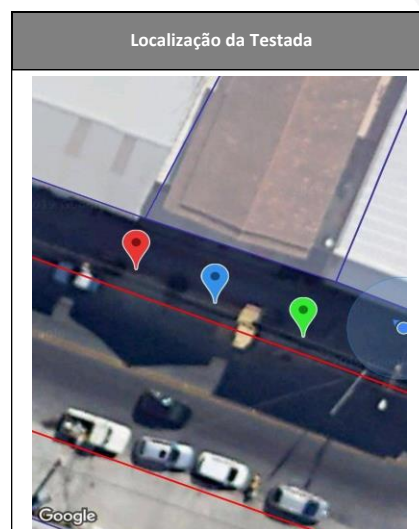
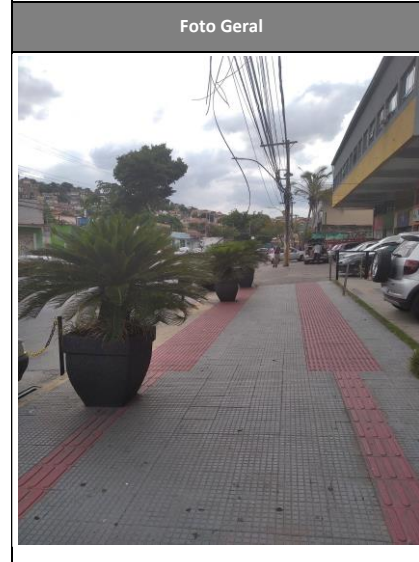
ID	Itens Avaliados	Respostas	Nota
P_1	O Mobiliário urbano está dentro da faixa de serviço de 70 cm ?	Sim	-
P_2	Qual a largura livre do Passeio ?	Acima de 1.50 m	10
P_3	Tipo de revestimento da calçada ?	Ladrilho Hidráulico	10
P_4	Existência de Buracos ?	Nenhum	10
P_5	Condições Gerais do Piso e meio-fio da calçada ?	Ótimo(a)	10
P_6	Presença de desníveis ?	Nenhum	10
P_7	Tem rebaixamento de calçada para Pedestre ?	Não	10
P_8	Possui piso tátil ao longo da Calçada ?	Sim	-
P_9	A calçada Possui Rebaixamento de Veículos correto ?	Sim	10
P_10	Existência de altura livre menor que 2,10 m ?	Não	-
P_11	O Passeio está no padrão da SMPU ?	Não	0
P_12	A testada possui prática de estacionamento sobre o passeio ?	Sim	0
P_13	Existe algum dispositivo de Drenagem sobre a calçada ?	Não	0
P_14	Existe PED em frente a testada ?	Não	-
P_15	Existe FTP em frente a testada ?	Não	-
P_16	Classificação geral da calçada pelo pesquisador.	Ótimo(a)	10
