Diagnóstico da Calçada	Qualidade do Serviço	
Endereço: Praça da Liberdade, 1488	73	B
Data do Registro: 02/11/2019 11:34:51		
Num. Lote CTM: 10189800090

Diagnóstico da Calçada	Qualidade do Serviço		Complemento do Diagnóstico
Endereço: Praça da Liberdade, 1488 Data do Registro: 02/11/2019 11:34:51 Num. Lote CTM: 10189800090	73	B

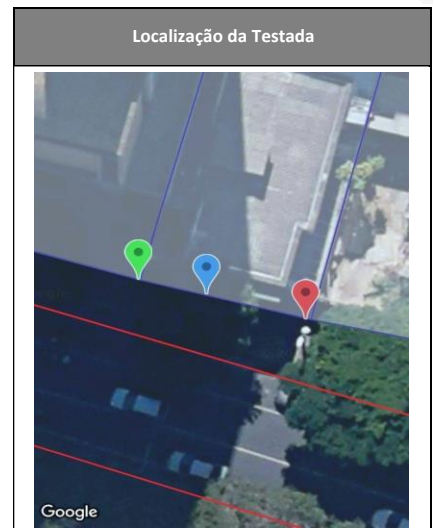
ID	Itens Avaliados	Respostas	Nota
P_1	O Mobiliário urbano está dentro da faixa de serviço de 70 cm ?	Não	-
P_2	Qual a largura livre do Passeio ?	Acima de 1.50 m	10
P_3	Tipo de revestimento da calçada ?	Pedra Portuguesa	8
P_4	Existência de Buracos ?	Nenhum	10
P_5	Condições Gerais do Piso e meio-fio da calçada ?	Ótimo(a)	5
P_6	Presença de desníveis ?	Nenhum	10
P_7	Tem rebaixamento de calçada para Pedestre ?	Não	9
P_8	Possui piso tátil ao longo da Calçada ?	Sim	-
P_9	A calçada Possui Rebaixamento de Veículos correto ?	N.A	10
P_10	Existência de altura livre menor que 2,10 m ?	Não	-
P_11	O Passeio está no padrão da SMPU ?	Não	0
P_12	A testada possui prática de estacionamento sobre o passeio ?	Não	10
P_13	Existe algum dispositivo de Drenagem sobre a calçada ?	Não	0
P_14	Existe PED em frente a testada ?	Não	-
P_15	Existe FTP em frente a testada ?	Não	-
P_16	Classificação geral da calçada pelo pesquisador.	Regular	5
