Diagnóstico da Calçada	Qualidade do Serviço	
Endereço: Rua São Paulo, 940	68	C
Data do Registro: 08/11/2019 11:30:29		
Num. Lote CTM: 10386500385

Diagnóstico da Calçada	Qualidade do Serviço		Complemento do Diagnóstico
Endereço: Rua São Paulo, 940 Data do Registro: 08/11/2019 11:30:29 Num. Lote CTM: 10386500385	68	C

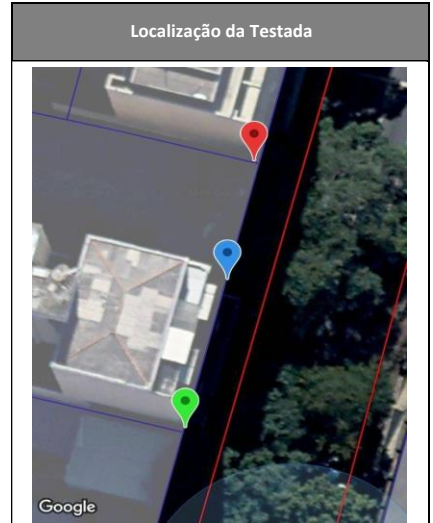
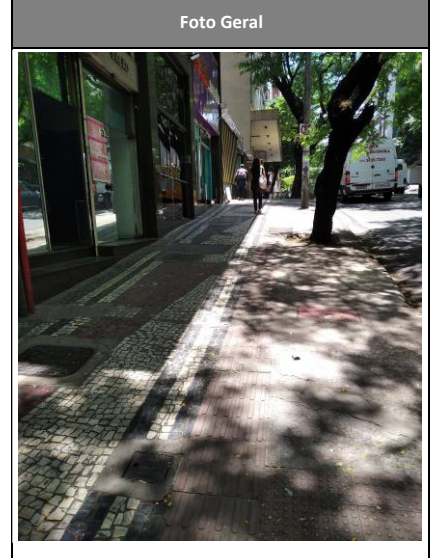
ID	Itens Avaliados	Respostas	Nota
P_1	O Mobiliário urbano está dentro da faixa de serviço de 70 cm ?	Sim	-
P_2	Qual a largura livre do Passeio ?	Acima de 1.50 m	10
P_3	Tipo de revestimento da calçada ?	Pedra Portuguesa	8
P_4	Existência de Buracos ?	Nenhum	10
P_5	Condições Gerais do Piso e meio-fio da calçada ?	Regular	5
P_6	Presença de desníveis ?	Nenhum	10
P_7	Tem rebaixamento de calçada para Pedestre ?	Não	10
P_8	Possui piso tátil ao longo da Calçada ?	Sim	-
P_9	A calçada Possui Rebaixamento de Veículos correto ?	Não	0
P_10	Existência de altura livre menor que 2,10 m ?	Não	-
P_11	O Passeio está no padrão da SMPU ?	Não	0
P_12	A testada possui prática de estacionamento sobre o passeio ?	Não	10
P_13	Existe algum dispositivo de Drenagem sobre a calçada ?	Não	0
P_14	Existe PED em frente a testada ?	Não	-
P_15	Existe FTP em frente a testada ?	Não	-
P_16	Classificação geral da calçada pelo pesquisador.	Regular	5
