Lote 1 - Rota: Padre Pedro Pinto

FRATAR
ENGENHARIA CONSULTIVA

Diagnóstico da Calçada	Qualidade do Serviço	
Endereço: Rua Padre Pedro Pinto, 1629	63	C
Data do Registro: 21/11/2019 12:44:17		
Num. Lote CTM: 190394300720

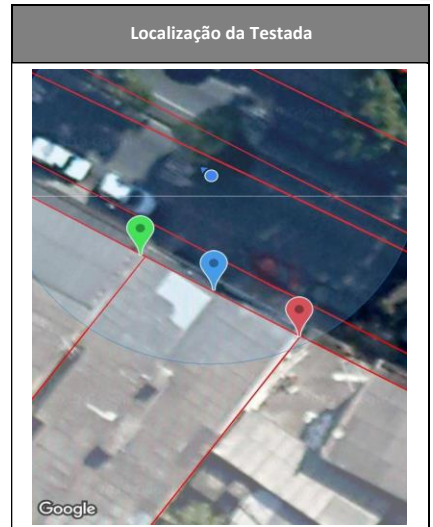
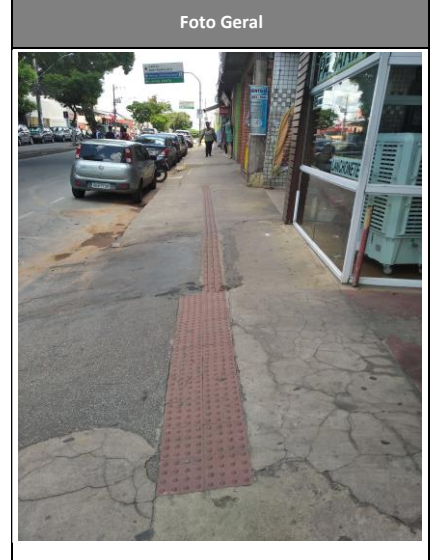
ID	Itens Avaliados	Respostas	Nota
P_1	O Mobiliário urbano está dentro da faixa de serviço de 70 cm ?	Sim	-
P_2	Qual a largura livre do Passeio ?	Acima de 1.50 m	10
P_3	Tipo de revestimento da calçada ?	Concreto	10
P_4	Existência de Buracos ?	Poucos	5
P_5	Condições Gerais do Piso e meio-fio da calçada ?	Regular	5
P_6	Presença de desníveis ?	Médio	3
P_7	Tem rebaixamento de calçada para Pedestre ?	Não	10
P_8	Possui piso tátil ao longo da Calçada ?	Sim	-
P_9	A calçada Possui Rebaixamento de Veículos correto ?	Não	0
P_10	Existência de altura livre menor que 2,10 m ?	Não	-
P_11	O Passeio está no padrão da SMPU ?	Não	0
P_12	A testada possui prática de estacionamento sobre o passeio ?	Não	10
P_13	Existe algum dispositivo de Drenagem sobre a calçada ?	Não	0
P_14	Existe PED em frente a testada ?	Não	-
P_15	Existe FTP em frente a testada ?	Não	-
P_16	Classificação geral da calçada pelo pesquisador.	Ótimo(a)	10

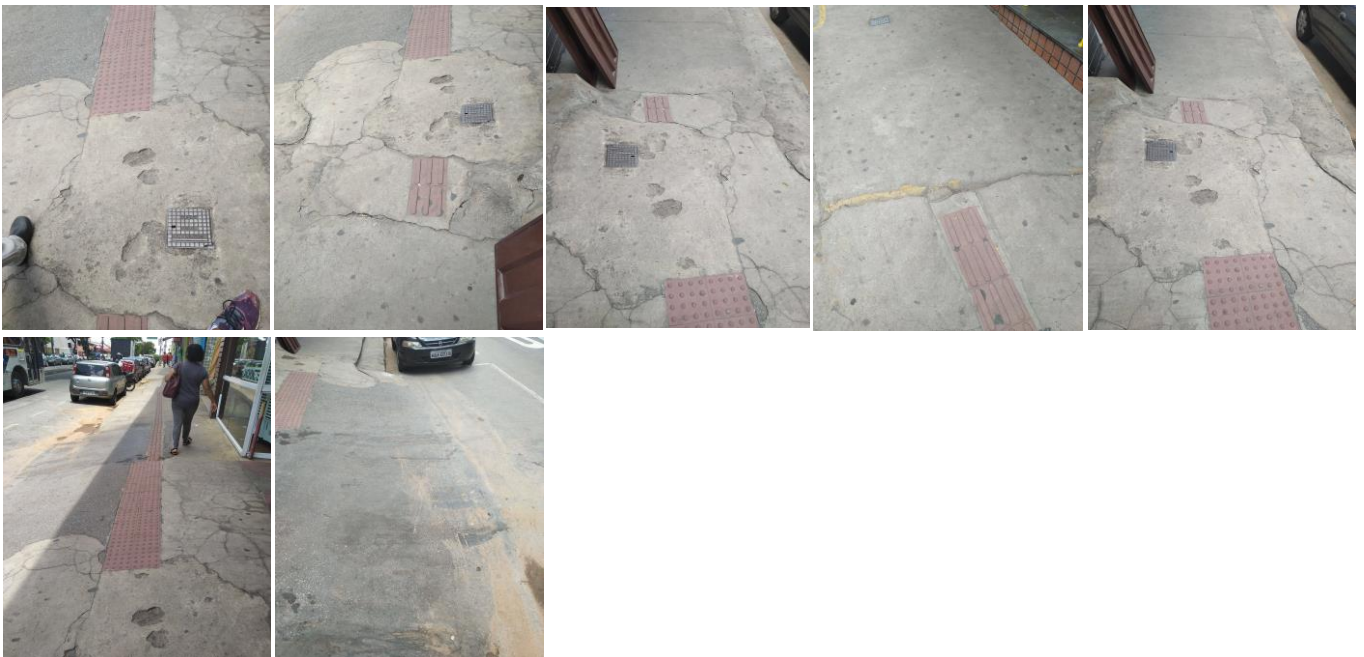
Fotos Complementares - Detalhes do Passeio

ID	Itens Avaliados	Respostas	Nota
P_7_1	Qual tipo do Rebaixo ?	0	0
P_7_1_1	Se for do Tipo 1, Passeio possui largura livre de 1,2 m ?	0	0
P_7_1_2	Se for do Tipo 1, O rebaixo tem abas conforme a norma ?	0	0
P_7_2	A rampa do rebaixo tem Inclinação da norma (8,33%) ?	0	0
P_7_3	O rebaixo possui piso tátil ?	0	0
P_7_3_1	O piso tátil de alerta e direcional do rebaixo está conforme a norma ?	0	0
P_8_1	O piso tátil está no eixo da faixa livre ?	Não	0
P_8_2	Se tem uma leve mudança de direção está conforme a norma ?	Não	0
P_8_3	Se tem mudança de direção de 90º ou maior está conforme a norma ?	0	0
P_8_4	Se tem mudança de direção de três faixas direcionais está conforme a norma ?	0	0
P_8_5	Se tem mudança de direção de quatro faixas direcionais está conforme a norma?	0	0
P_8_6	Tem piso tátil em pontos de ônibus conforme a norma?	N.A	0
P_8_7	O piso tátil tem conexão com os lotes vizinhos?	Sim	0
P_8_8	O piso tátil está em boas condições aparentes?	Não	0

P_8_9	O piso tátil apresenta desenho com bom senso?	Sim	0
P_13_1	Dispositivo de Drenagem está devidamente instalado e bem conservado?	0	0
P_13_2	Dispositivo de Drenagem oferece risco para caminamento seguro de pedestre?	0	0
