Diagnóstico da Calçada	Qualidade do Serviço	
Endereço: Av. Afonso Pena, s/nº	75	B
Data do Registro: 02/11/2019 12:18:02		
Num. Lote CTM: 10195800355

Diagnóstico da Calçada	Qualidade do Serviço		Complemento do Diagnóstico
Endereço: Av. Afonso Pena, s/nº Data do Registro: 02/11/2019 12:18:02 Num. Lote CTM: 10195800355	75	B

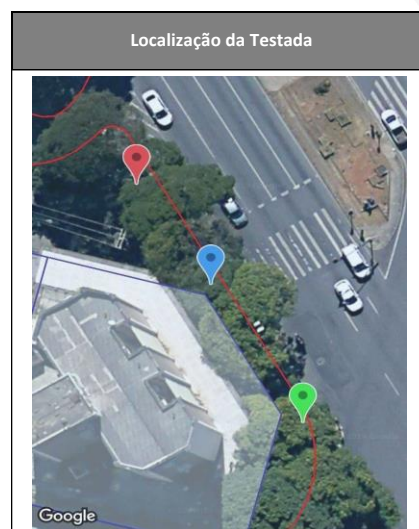
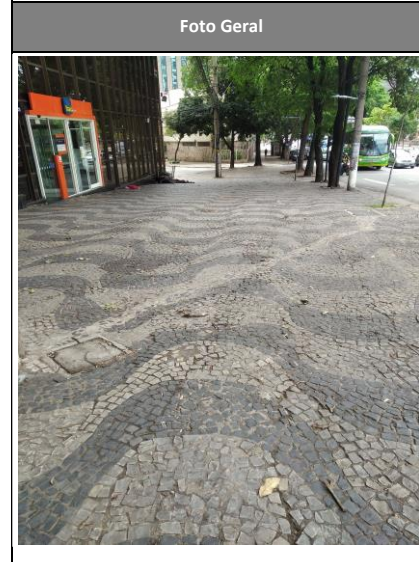
ID	Itens Avaliados	Respostas	Nota
P_1	O Mobiliário urbano está dentro da faixa de serviço de 70 cm ?	Sim	-
P_2	Qual a largura livre do Passeio ?	Acima de 1.50 m	10
P_3	Tipo de revestimento da calçada ?	Pedra Portuguesa	8
P_4	Existência de Buracos ?	Nenhum	5
P_5	Condições Gerais do Piso e meio-fio da calçada ?	Ótimo(a)	5
P_6	Presença de desníveis ?	Nenhum	10
P_7	Tem rebaixamento de calçada para Pedestre ?	Sim	8
P_8	Possui piso tátil ao longo da Calçada ?	Não	-
P_9	A calçada Possui Rebaixamento de Veículos correto ?	N.A	0
P_10	Existência de altura livre menor que 2,10 m ?	Não	-
P_11	O Passeio está no padrão da SMPU ?	Não	0
P_12	A testada possui prática de estacionamento sobre o passeio ?	Não	10
P_13	Existe algum dispositivo de Drenagem sobre a calçada ?	Não	0
P_14	Existe PED em frente a testada ?	Não	-
P_15	Existe FTP em frente a testada ?	Sim	-
P_16	Classificação geral da calçada pelo pesquisador.	Ótimo(a)	5

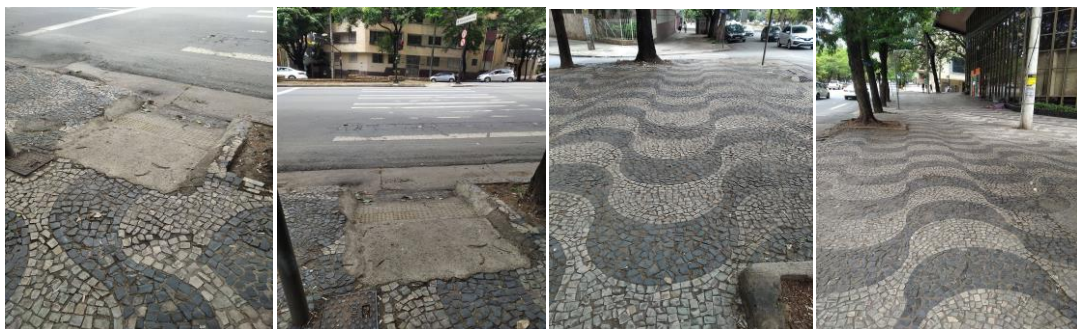
Fotos Complementares - Detalhes do Passeio

ID	Itens Avaliados	Respostas	Nota
P_7_1	Qual tipo do Rebaixo ?	Rebaixo Tipo 1 (trapézio)	0
P_7_1_1	Se for do Tipo 1, Passeio possui largura livre de 1,2 m ?	Sim	0
P_7_1_2	Se for do Tipo 1, O rebaixo tem abas conforme a norma ?	Não	-1
P_7_2	A rampa do rebaixo tem Inclinação da norma (8,33%) ?	Sim	0
P_7_3	O rebaixo possui piso tátil ?	Tem só piso de alerta	-1
P_7_3_1	O piso tátil de alerta e direcional do rebaixo está conforme a norma ?	Não	-1
P_8_1	O piso tátil está no eixo da faixa livre ?	0	0
P_8_2	Se tem uma leve mudança de direção está conforme a norma ?	0	0
P_8_3	Se tem mudança de direção de 90º ou maior está conforme a norma ?	0	0
P_8_4	Se tem mudança de direção de três faixas direcionais está conforme a norma ?	0	0
P_8_5	Se tem mudança de direção de quatro faixas direcionais está conforme a norma?	0	0
P_8_6	Tem piso tátil em pontos de ônibus conforme a norma?	0	0
P_8_7	O piso tátil tem conexão com os lotes vizinhos?	0	0

P_8_8	O piso tátil está em boas condições aparentes?	0	0
P_8_9	O piso tátil apresenta desenho com bom senso?	0	0
P_13_1	Dispositivo de Drenagem está devidamente instalado e bem conservado?	0	0
P_13_2	Dispositivo de Drenagem oferece risco para caminamento seguro de pedestre?	0	0
