Lote 1 - Rota: Noroeste

FRATAR
ENGENHARIA CONSULTIVA

Diagnóstico da Calçada	Qualidade do Serviço	
Endereço: Av. Ivaí, 420	50	D
Data do Registro: 12/11/2019 15:46:10		
Num. Lote CTM: 131124800740

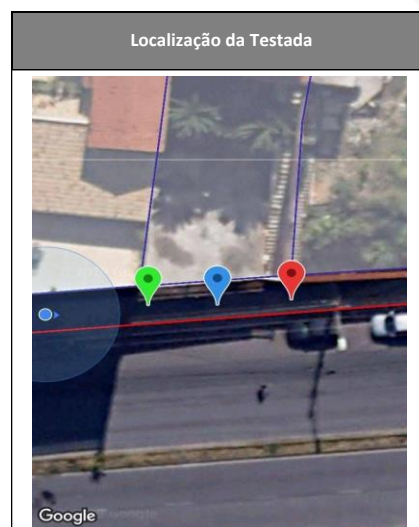
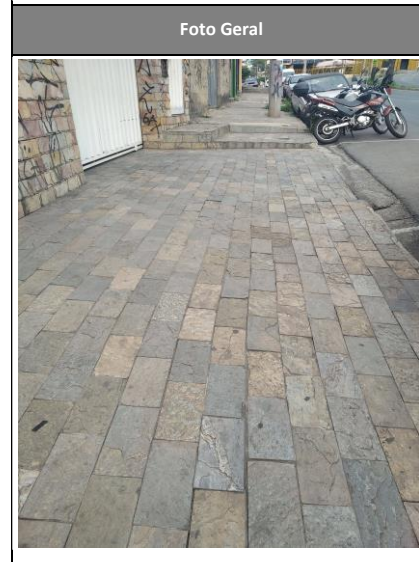
ID	Itens Avaliados	Respostas	Nota
P_1	O Mobiliário urbano está dentro da faixa de serviço de 70 cm ?	Sim	-
P_2	Qual a largura livre do Passeio ?	Acima de 1.50 m	10
P_3	Tipo de revestimento da calçada ?	Outro	0
P_4	Existência de Buracos ?	Nenhum	10
P_5	Condições Gerais do Piso e meio-fio da calçada ?	Regular	5
P_6	Presença de desníveis ?	Severo	0
P_7	Tem rebaixamento de calçada para Pedestre ?	Não	10
P_8	Possui piso tátil ao longo da Calçada ?	Não	-
P_9	A calçada Possui Rebaixamento de Veículos correto ?	Não	0
P_10	Existência de altura livre menor que 2,10 m ?	Não	-
P_11	O Passeio está no padrão da SMPU ?	Não	0
P_12	A testada possui prática de estacionamento sobre o passeio ?	Não	10
P_13	Existe algum dispositivo de Drenagem sobre a calçada ?	Não	0
P_14	Existe PED em frente a testada ?	Não	-
P_15	Existe FTP em frente a testada ?	Não	-
P_16	Classificação geral da calçada pelo pesquisador.	Regular	5
