Lote 4 - Rota: Contorno

FRATAR
ENGENHARIA CONSULTIVA

Diagnóstico da Calçada	Qualidade do Serviço	
Endereço: Av.Contorno, 7449	70	C
Data do Registro: 31/10/2019 15:22:31		
Num. Lote CTM: 90042400370

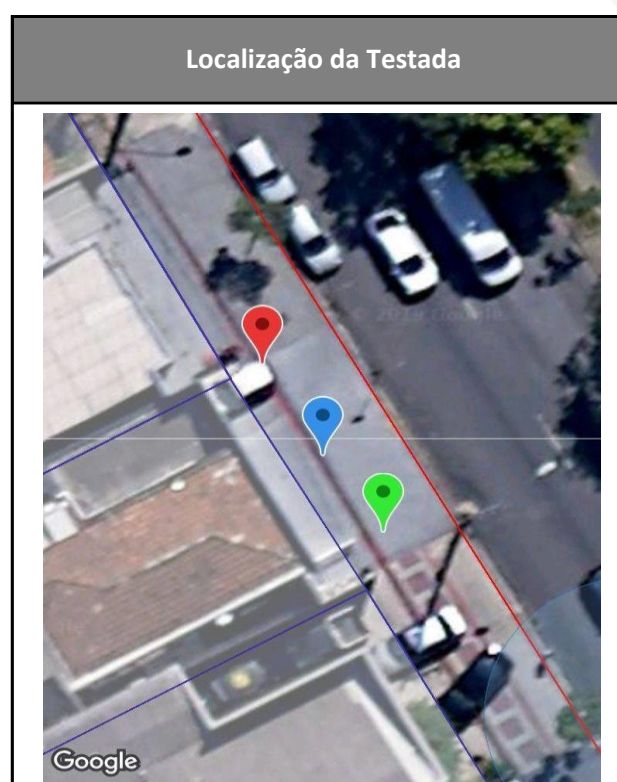
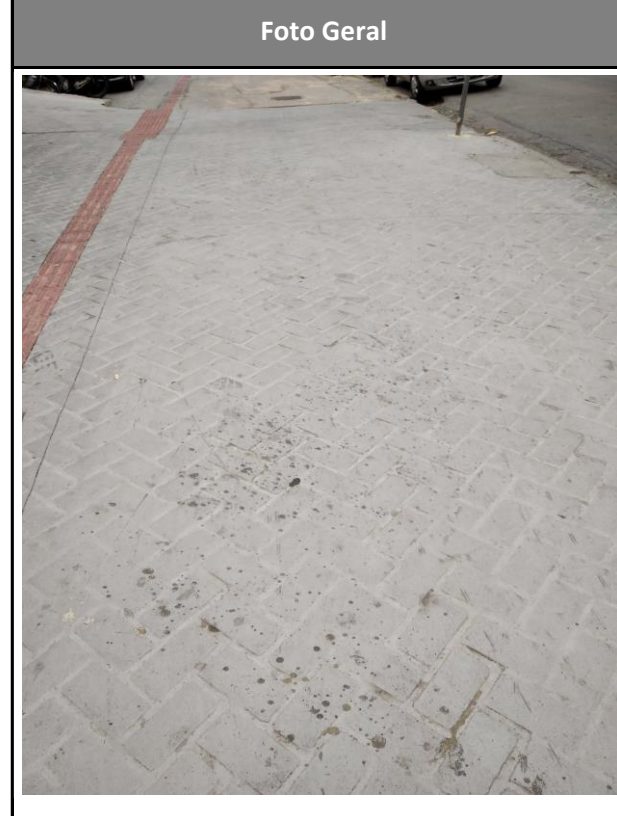
ID	Itens Avaliados	Respostas	Nota
P_1	O Mobiliário urbano está dentro da faixa de serviço de 70 cm ?	Sim	-
P_2	Qual a largura livre do Passeio ?	Acima de 1.50 m	10
P_3	Tipo de revestimento da calçada ?	Bloco Intertravado de Concreto	10
P_4	Existencia de Buracos ?	Nenhum	10
P_5	Condições Gerais do Piso e meio-fio da calçada ?	Ótimo(a)	10
P_6	Presença de desniveis ?	Severo	0
P_7	Tem rebaixamento de calçada para Pedestre ?	Não	10
P_8	Possui piso tátil ao longo da Calçada ?	Sim	-
P_9	A calçada Possui Rebaixamento de Veiculos correto ?	Sim	10
P_10	Existencia de altura livre menor que 2,10 m ?	Não	-
P_11	O Passeio está no padrao da SMPU ?	Não	0
P_12	A testada possui prática de estacionamento sobre o passeio ?	Sim	0
P_13	Existe algum dispositivo de Drenagem sobre a calçada ?	Não	0
P_14	Existe PED em frente a testada ?	Não	-
P_15	Existe FTP em frente a testada ?	Não	-
P_16	Classificação geral da calçada pelo pesquisador.	Ótimo(a)	10
