Lote 4 - Rota: Contorno

Diagnóstico da Calçada	Qualidade do Serviço	
Endereço: Av.Contorno, 7890 Data do Registro: 30/10/2019 15:25:29 Num. Lote CTM: 1004500095	95	A

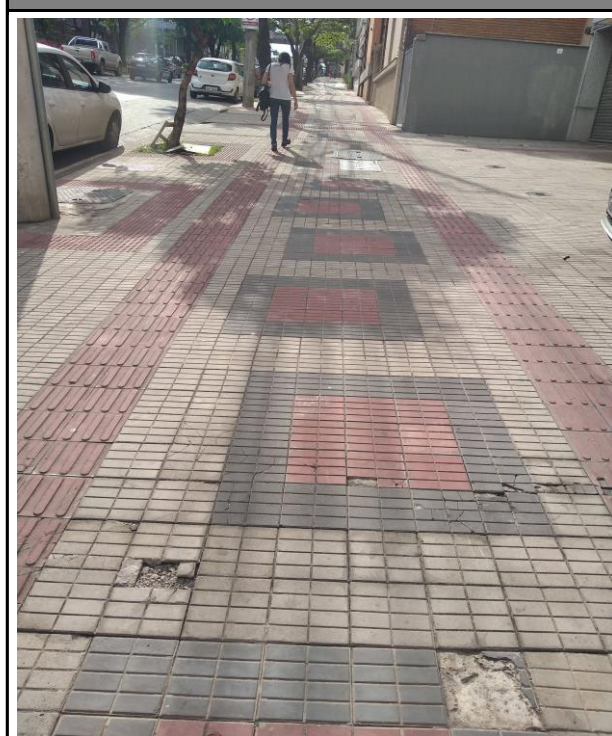
Foto Geral

ID	Itens Avaliados	Respostas	Nota
P_1	O Mobiliário urbano está dentro da faixa de serviço de 70 cm ?	Sim	-
P_2	Qual a largura livre do Passeio ?	Acima de 1.50 m	10
P_3	Tipo de revestimento da calçada ?	Ladrilho Hidráulico	10
P_4	Existência de Buracos ?	Nenhum	10
P_5	Condições Gerais do Piso e meio-fio da calçada ?	Ótimo(a)	10
P_6	Presença de desníveis ?	Nenhum	10
P_7	Tem rebaixamento de calçada para Pedestre ?	Não	10
P_8	Possui piso tátil ao longo da Calçada ?	Sim	-
P_9	A calçada Possui Rebaixamento de Veículos correto ?	Sim	10
P_10	Existência de altura livre menor que 2,10 m ?	Não	-
P_11	O Passeio está no padrão da SMPU ?	Sim	5
P_12	A testada possui prática de estacionamento sobre o passeio ?	Não	10
P_13	Existe algum dispositivo de Drenagem sobre a calçada ?	Não	0
P_14	Existe PED em frente a testada ?	Não	-
P_15	Existe FTP em frente a testada ?	Não	-
P_16	Classificação geral da calçada pelo pesquisador.	Ótimo(a)	10
