Diagnóstico da Calçada	Qualidade do Serviço	
Endereço: Rua Conceição do Mato Dentro, s/nº	69	C
Data do Registro: 28/10/2019 11:53:15		
Num. Lote CTM: 140217800280

Diagnóstico da Calçada	Qualidade do Serviço		Complemento do Diagnóstico
Endereço: Rua Conceição do Mato Dentro, s/nº Data do Registro: 28/10/2019 11:53:15 Num. Lote CTM: 140217800280	69	C

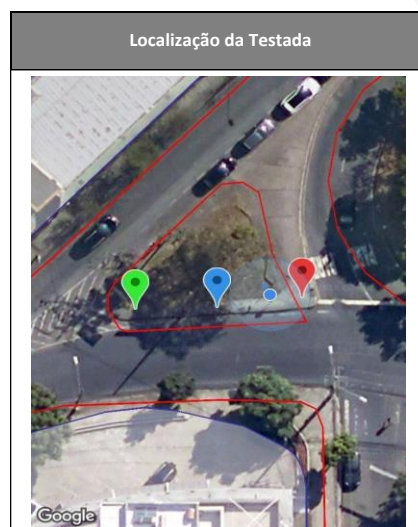
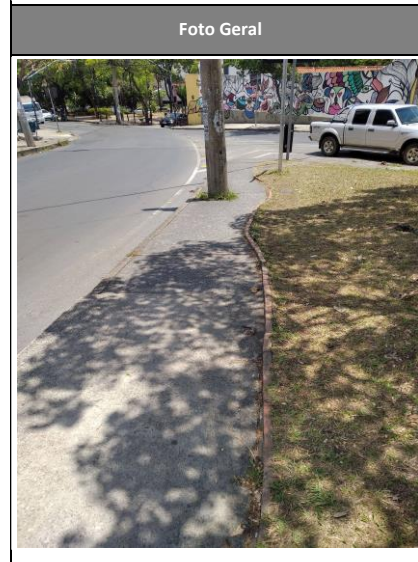
ID	Itens Avaliados	Respostas	Nota
P_1	O Mobiliário urbano está dentro da faixa de serviço de 70 cm ?	Sim	-
P_2	Qual a largura livre do Passeio ?	Entre 0.80 m e 1.20 m	4
P_3	Tipo de revestimento da calçada ?	Concreto	10
P_4	Existência de Buracos ?	Nenhum	10
P_5	Condições Gerais do Piso e meio-fio da calçada ?	Ótimo(a)	10
P_6	Presença de desníveis ?	Nenhum	10
P_7	Tem rebaixamento de calçada para Pedestre ?	Não	10
P_8	Possui piso tátil ao longo da Calçada ?	Não	-
P_9	A calçada Possui Rebaixamento de Veículos correto ?	N.A	0
P_10	Existência de altura livre menor que 2,10 m ?	Não	-
P_11	O Passeio está no padrão da SMPU ?	Não	0
P_12	A testada possui prática de estacionamento sobre o passeio ?	Não	10
P_13	Existe algum dispositivo de Drenagem sobre a calçada ?	Não	0
P_14	Existe PED em frente a testada ?	Não	-
P_15	Existe FTP em frente a testada ?	Não	-
P_16	Classificação geral da calçada pelo pesquisador.	Regular	5
