Diagnóstico da Calçada	Qualidade do Serviço	
Endereço: Rua Monteiro Lobato, 395	76	B
Data do Registro: 28/10/2019 15:27:55		
Num. Lote CTM: 140231300145

Diagnóstico da Calçada	Qualidade do Serviço		Complemento do Diagnóstico
Endereço: Rua Monteiro Lobato, 395 Data do Registro: 28/10/2019 15:27:55 Num. Lote CTM: 140231300145	76	B

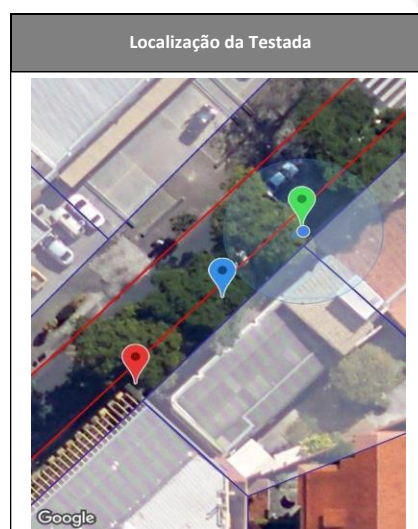
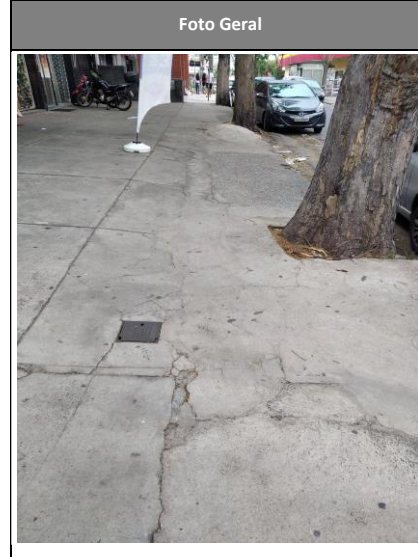
ID	Itens Avaliados	Respostas	Nota
P_1	O Mobiliário urbano está dentro da faixa de serviço de 70 cm ?	Sim	-
P_2	Qual a largura livre do Passeio ?	Entre 1.20 m e 1.50 m	6
P_3	Tipo de revestimento da calçada ?	Concreto	10
P_4	Existência de Buracos ?	Nenhum	10
P_5	Condições Gerais do Piso e meio-fio da calçada ?	Ótimo(a)	10
P_6	Presença de desníveis ?	Nenhum	10
P_7	Tem rebaixamento de calçada para Pedestre ?	Não	10
P_8	Possui piso tátil ao longo da Calçada ?	Não	-
P_9	A calçada Possui Rebaixamento de Veículos correto ?	N.A	0
P_10	Existência de altura livre menor que 2,10 m ?	Não	-
P_11	O Passeio está no padrão da SMPU ?	Não	0
P_12	A testada possui prática de estacionamento sobre o passeio ?	Não	10
P_13	Existe algum dispositivo de Drenagem sobre a calçada ?	Não	0
P_14	Existe PED em frente a testada ?	Não	-
P_15	Existe FTP em frente a testada ?	Não	-
P_16	Classificação geral da calçada pelo pesquisador.	Ótimo(a)	10
