Lote 4 - Rota: Contorno

FRATAR
ENGENHARIA CONSULTIVA

Diagnóstico da Calçada	Qualidade do Serviço	
Endereço: Av.Contorno, 10	53	C
Data do Registro: 05/11/2019 16:24:48		
Num. Lote CTM: 10265800010

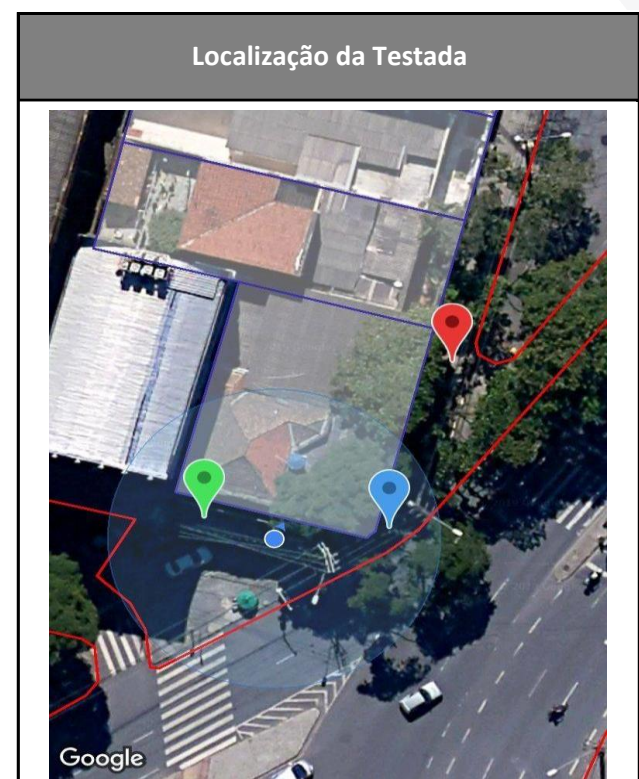
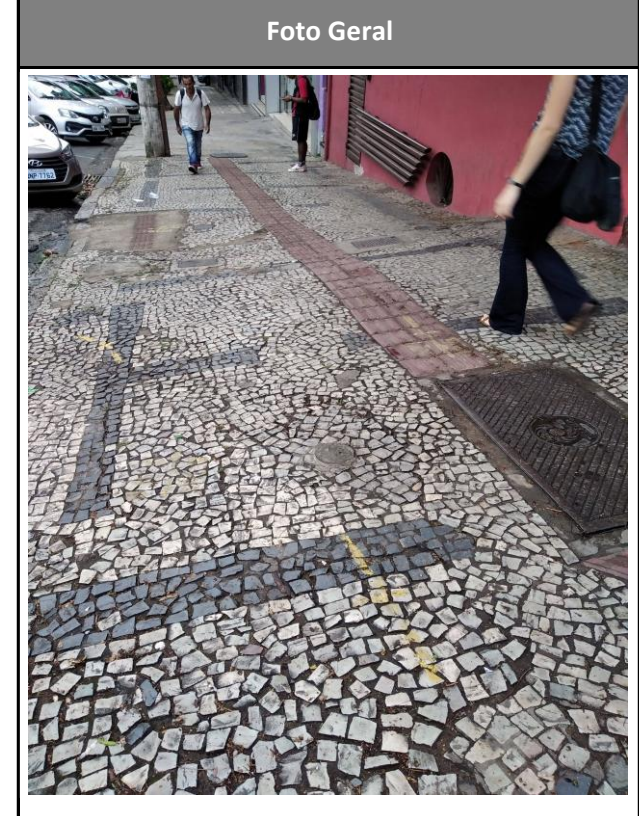
ID	Itens Avaliados	Respostas	Nota
P_1	O Mobiliário urbano está dentro da faixa de serviço de 70 cm ?	Sim	-
P_2	Qual a largura livre do Passeio ?	Acima de 1.50 m	10
P_3	Tipo de revestimento da calçada ?	Pedra Portuguesa	8
P_4	Existencia de Buracos ?	Poucos	5
P_5	Condições Gerais do Piso e meio-fio da calçada ?	Regular	5
P_6	Presença de desniveis ?	Nenhum	10
P_7	Tem rebaixamento de calçada para Pedestre ?	Sim	8
P_8	Possui piso tátil ao longo da Calçada ?	Sim	-
P_9	A calçada Possui Rebaixamento de Veiculos correto ?	N.A	0
P_10	Existencia de altura livre menor que 2,10 m ?	Não	-
P_11	O Passeio está no padrao da SMPU ?	Não	0
P_12	A testada possui prática de estacionamento sobre o passeio ?	Não	10
P_13	Existe algum dispositivo de Drenagem sobre a calçada ?	Sim	0
P_14	Existe PED em frente a testada ?	Não	-
P_15	Existe FTP em frente a testada ?	Sim	-
P_16	Classificação geral da calçada pelo pesquisador.	Regular	5

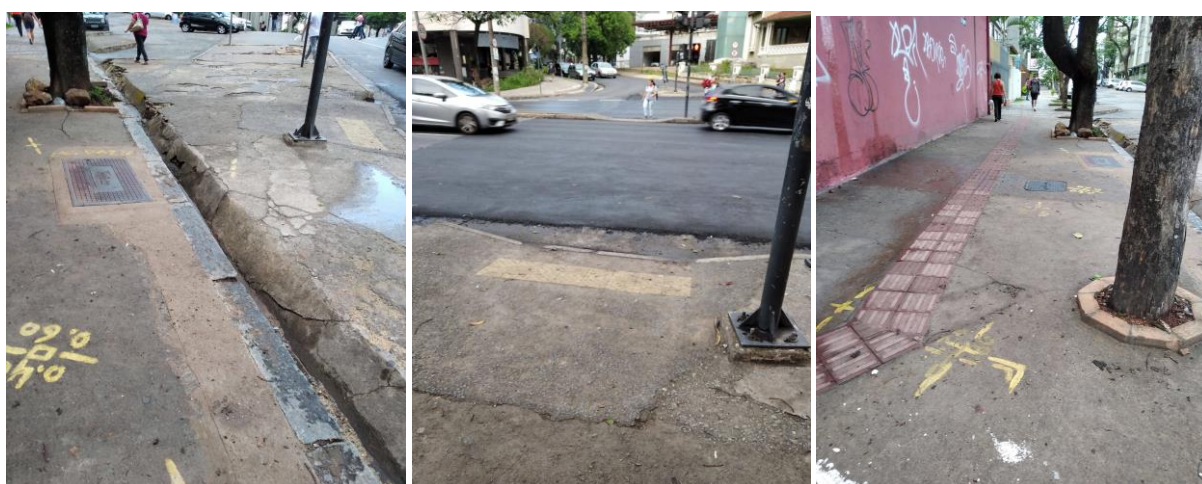
Fotos Complementares - Detalhes do Passeio

ID	Itens Avaliados	Respostas	Nota
P_7_1	Qual tipo do Rebaixo ?	Outro	0
P_7_1_1	Se for do Tipo 1, Passeio possui largura livre de 1,2 m ?	0	0
P_7_1_2	Se for do Tipo 1, O rebaixo tem abas conforme a norma ?	0	0
P_7_2	A rampa do rebaixo tem Inclinação da norma (8,33%) ?	Sim	0
P_7_3	O rebaixo possui piso tátil ?	Tem só piso de alerta	0
P_7_3_1	O piso tátil de alerta e direcional do rebaixo está conforme a norma ?	Não	0
P_8_1	O piso tátil está no eixo da faixa livre ?	Sim	0
P_8_2	Se tem uma leve mudança de direção está conforme a norma ?	Sim	0
P_8_3	Se tem mudança de direção de 90º ou maior está conforme a norma ?	N.A	0
P_8_4	Se tem mudança de direção de três faixas direcionais está conforme a norma ?	Sim	0
P_8_5	Se tem mudança de direção de quatro faixas direcionais está conforme a norma?	N.A	0
P_8_6	Tem piso tátil em pontos de ônibus conforme a norma?	N.A	0
P_8_7	O piso tátil tem conexão com os lotes vizinhos?	Sim	0

P_8_8	O piso tátil está em boas condições aparentes?	Sim	0
P_8_9	O piso tátil apresenta desenho com bom senso?	Sim	0
P_13_1	Dispositivo de Drenagem está devidamente instalado e bem conservado?	Não	-3
P_13_2	Dispositivo de Drenagem oferece risco para caminhamento seguro de pedestre?	Sim	-5
